Rapport

Olycka/Tillbud med flygplanet SE-YLS

Söder Gårsjön, Öster Uppsala

Rapport 1/ 2020

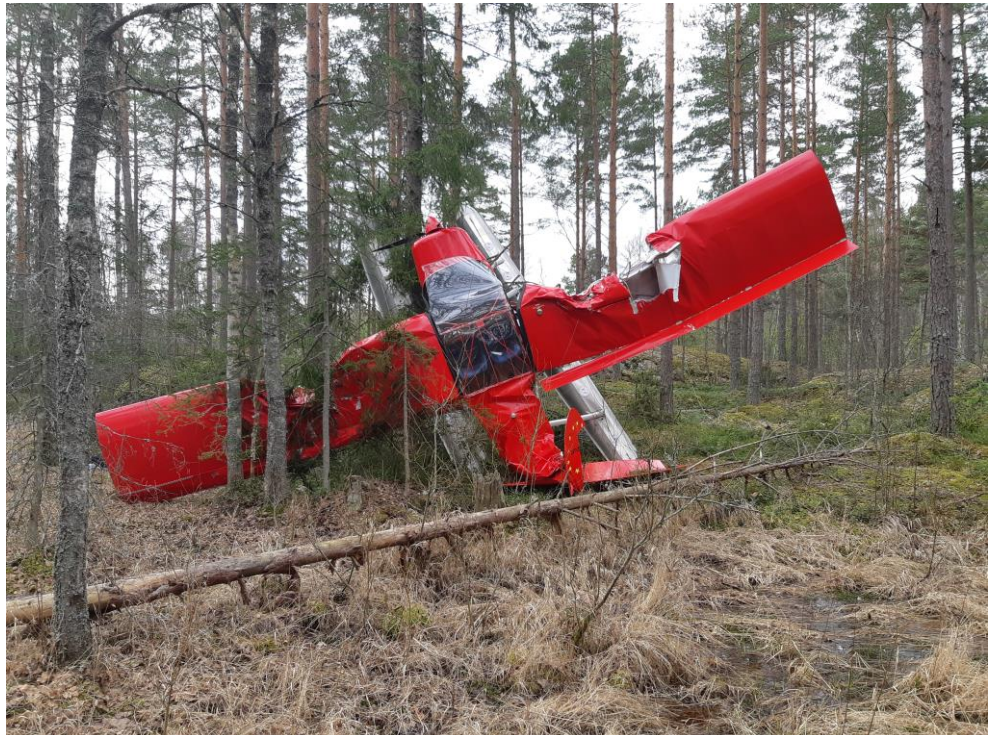
Flygplanet träffar två Tallar i trädskronorna. Efter uppbromsning så hasar sedan flygplanet baklänges ned för stammarna, uppbromsat av att vingor och flottörer hakar i grenar och bromsar fallet mot marken. Flygplanet blir sedan stående i vertikalt läge med stjärten mot marken. Piloten kan själv ta sig ur flygplanet, relativt oskadd.

Skador på luftfartyget

Totalhaveri

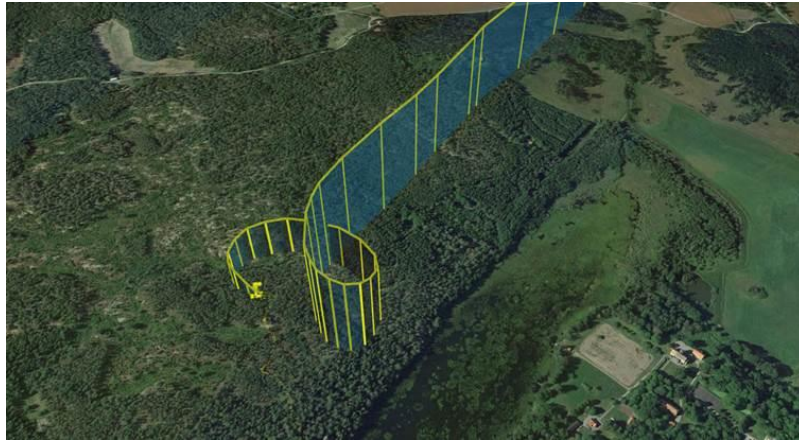
Utläsning av den loggade data ifrån "SkyDemon" styrker i stort pilotens redogörelse, med undantag av att den fart som kan utlästa strax före och i samband med händelsen, visar en betydligt lägre fart. Utläst fart är givetvis i detta fall, fart över marken (GS). Men även om man tar in en motvinds komponent på 10-15 kt, vilket skulle väl kunna representera verklig flygfart, så är farten närmare stall än de 70-80 kt som piloten uppger då han flyger in i ett kraftigt nersvep och dels slår huvudet i flygplanets tak, men också upplever att kontroll över flygplanet blir försvårad.

Vid utläsning av dataloggen som genererats av SkyDemon och som används för att plotta ruten i Google Earth går det också att utläsa fart (GS) samt höjd. I samband med att data behandlas i Google Earth, blir fart registrerad i m/s samt höjden i meter.

Vi ser av dessa data att ca 30 sec före det att flygplanet hastigt börjar förlora höjd, så har det med största sannolikhet flugit igenom ett område med relativt kraftig termik. Farten och höjd har då ökat lite. Detta tyder på att man sannolikt passerat igenom ett stigområde. Därefter så har flygplanet kommit in i sjunkområdet, varvid högst sannolikt piloten kompenserat detta genom att försöka bibehålla höjden. Farten har då markant minskat. Farten har från att vara 33 m/s (64kt) över marken, med ett tillägg på 10-15 kt för motvindskomponent, så stämmer det väl med den fart som piloten uppgett i sin egen beskrivning, 70-80 kt. Därefter fram till det att flygplanet börjat förlora höjd, så har farten minskat till strax ovanför stallfart, då datafilen registrerat 16 m/s, motsvarande 25 kt (GS) med tillägg på 10 för vid, blir detta 35 kt. Detta motsvara flygplanets stallfart.
