## ***Preliminär Rapport***

**Olycka/Tillbud med flygplanet SE- VOH  
Arvika kommun, Värmlands län,  
den 2020-08-29**

## Rapport 2/ 2020

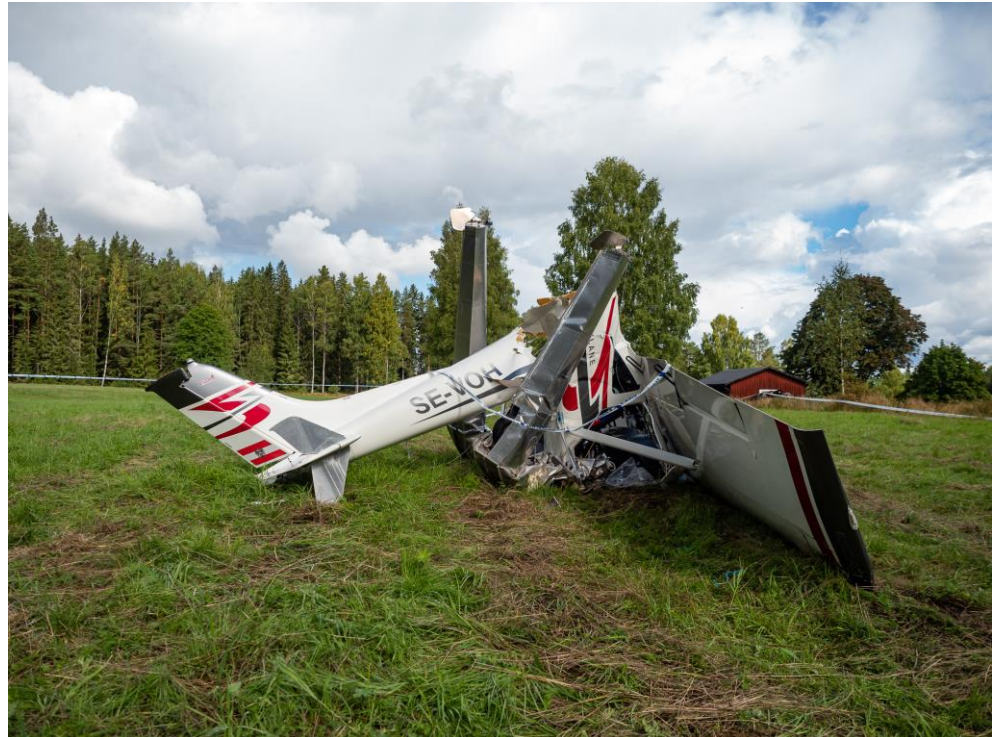
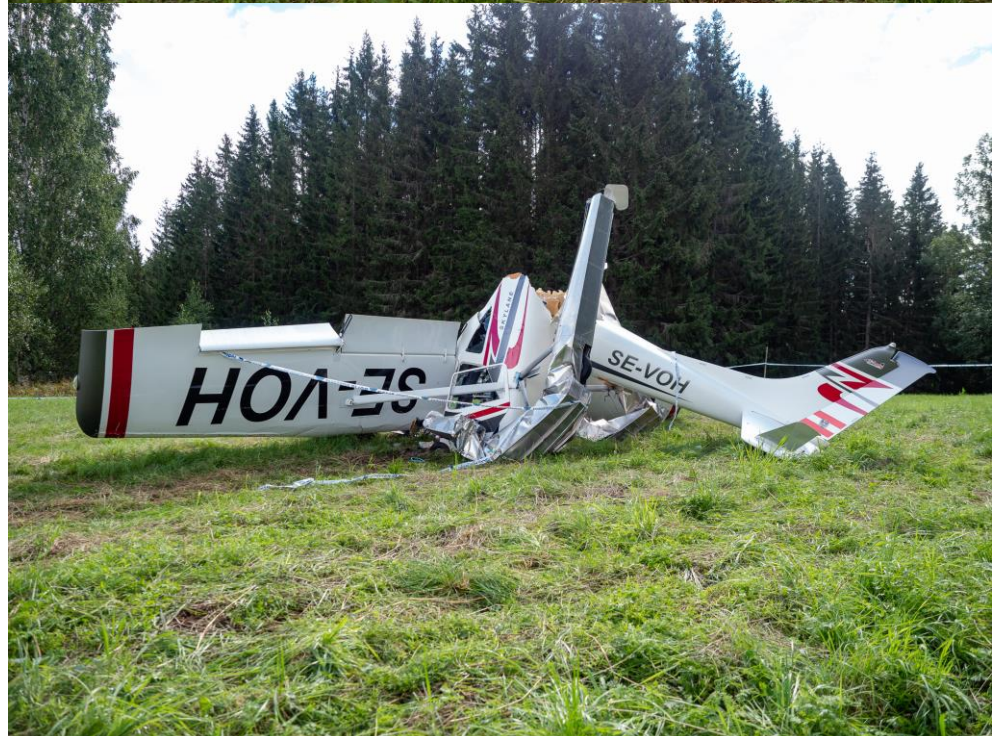
1.12.2 *Luftfartygsvraket*

Luftfartygsvraket var stående i det närmaste lodrätt med nospartiet och motor intryckt i kabin. Höger vingens framkant av vinge och västra vingroten låg mot marken. Stjärtparti med fena och stabilisator var avbrutet strax efter kabin. Allt från instrumentpanel till nos var mer eller mindre helt krossat. Nospartierna på flottöerna var intryckta.

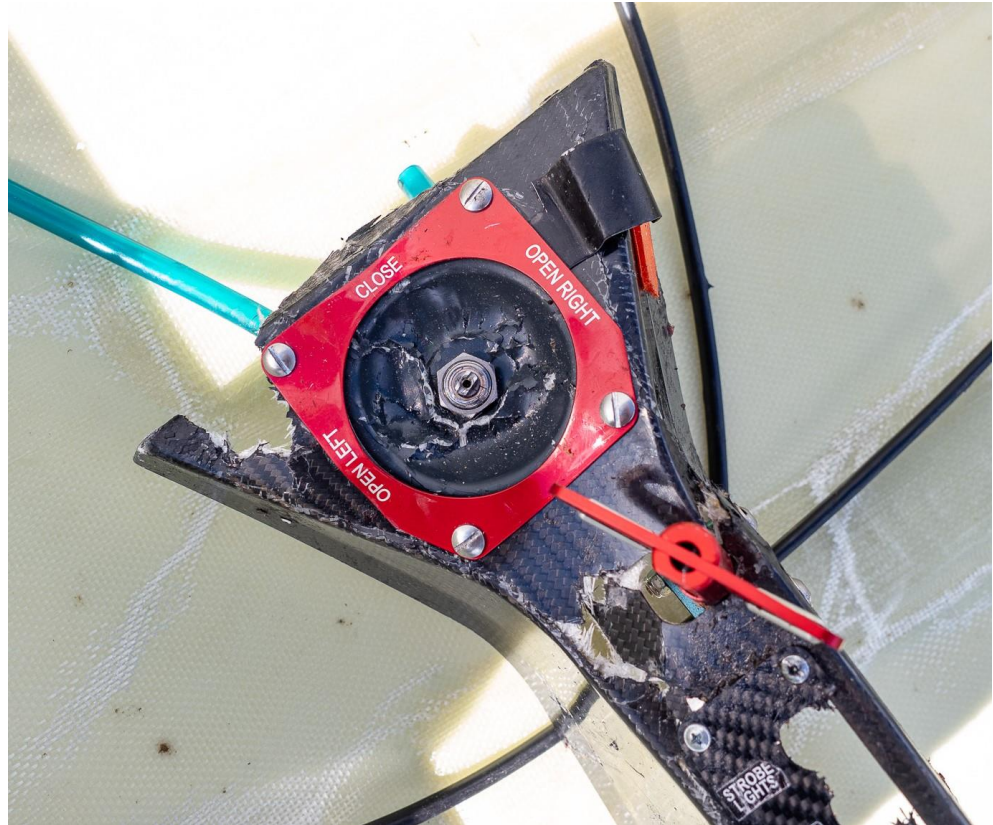
Bränslekran stod mellan "close" och "open" right.

Vreden satt inte kvar på bränslekranen.

- 1.18.1 Bild på bränslekran med saknad vred på SE-VOH. Bränslekran och axel är intakta. Vreden har inte återfunnits i vraket eller utanför. Vreden kan ha hamnat utanför flygplansvraket och blivit nedtrampat i åkern. Gängorna M3 för skruven är oskadade. Vid test gick det mycket lätt att skruva in och ur en M3 skruv. Inga rester från gänglåsning (t.ex. Loctite 243) fanns i gängorna.

*Bränslekranens vred som saknades vid undersökningstillfället kan inte ha slitits bort vid nedslaget om skruven fanns på plats. En bit av skruven skulle då ha suttit kvar i gängorna. Gängorna var dessutom helt oskadade.*

*Skruven som håller vreden har kunnat skruvas upp av vibrationer och lossnat, kanske under tidigare flygningar och inte uppmärksammat. Vreden sitter fortfarande kvar på axeln och fungerar om den inte dras upp från axeln. Skruvens uppgift är att förhindra att vreden kan dras upp från axeln.*

R2. Att skruven som låser vreden på bränslekranen är åtskruvad och låst med gänglåsning (t.ex. Loctite 243). (annex 1 luftfartyg)

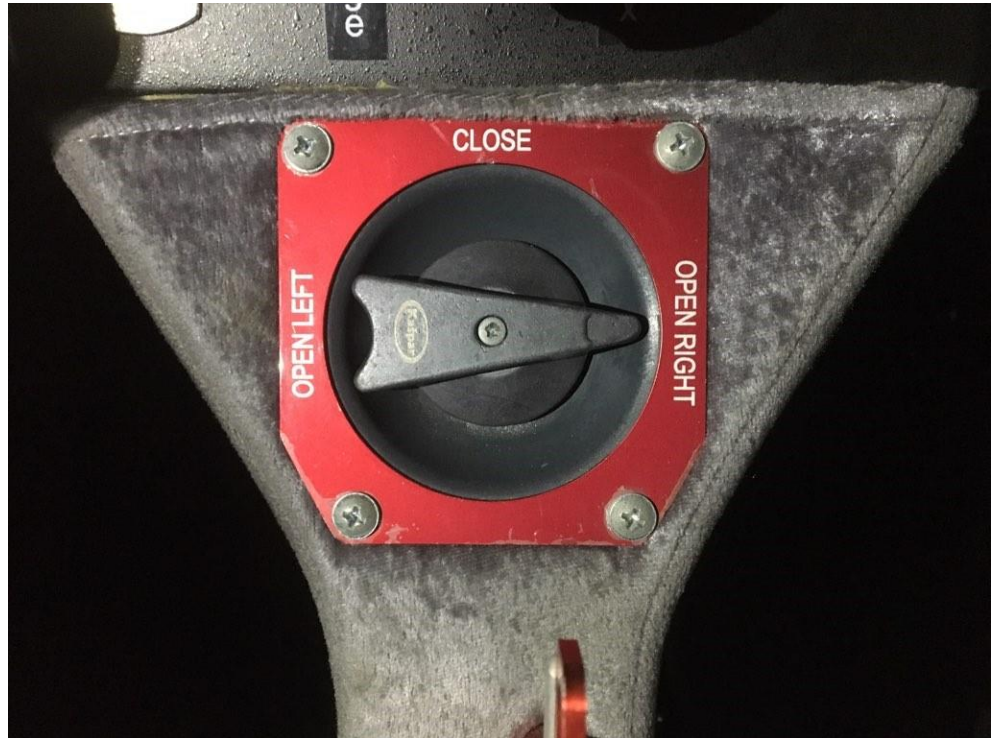
- 1.18.2 Bild på vreden som är av aluminium och den lilla M3 skruven som håller den på plats.  
(Bilden är från ett annat flygplan av samma typ och modell.)
