Kort Haverirapport

Olycka/Tillbud med flygplanet SE-VFV

I Sävsjö, Jönköpings län den 2022-03-05

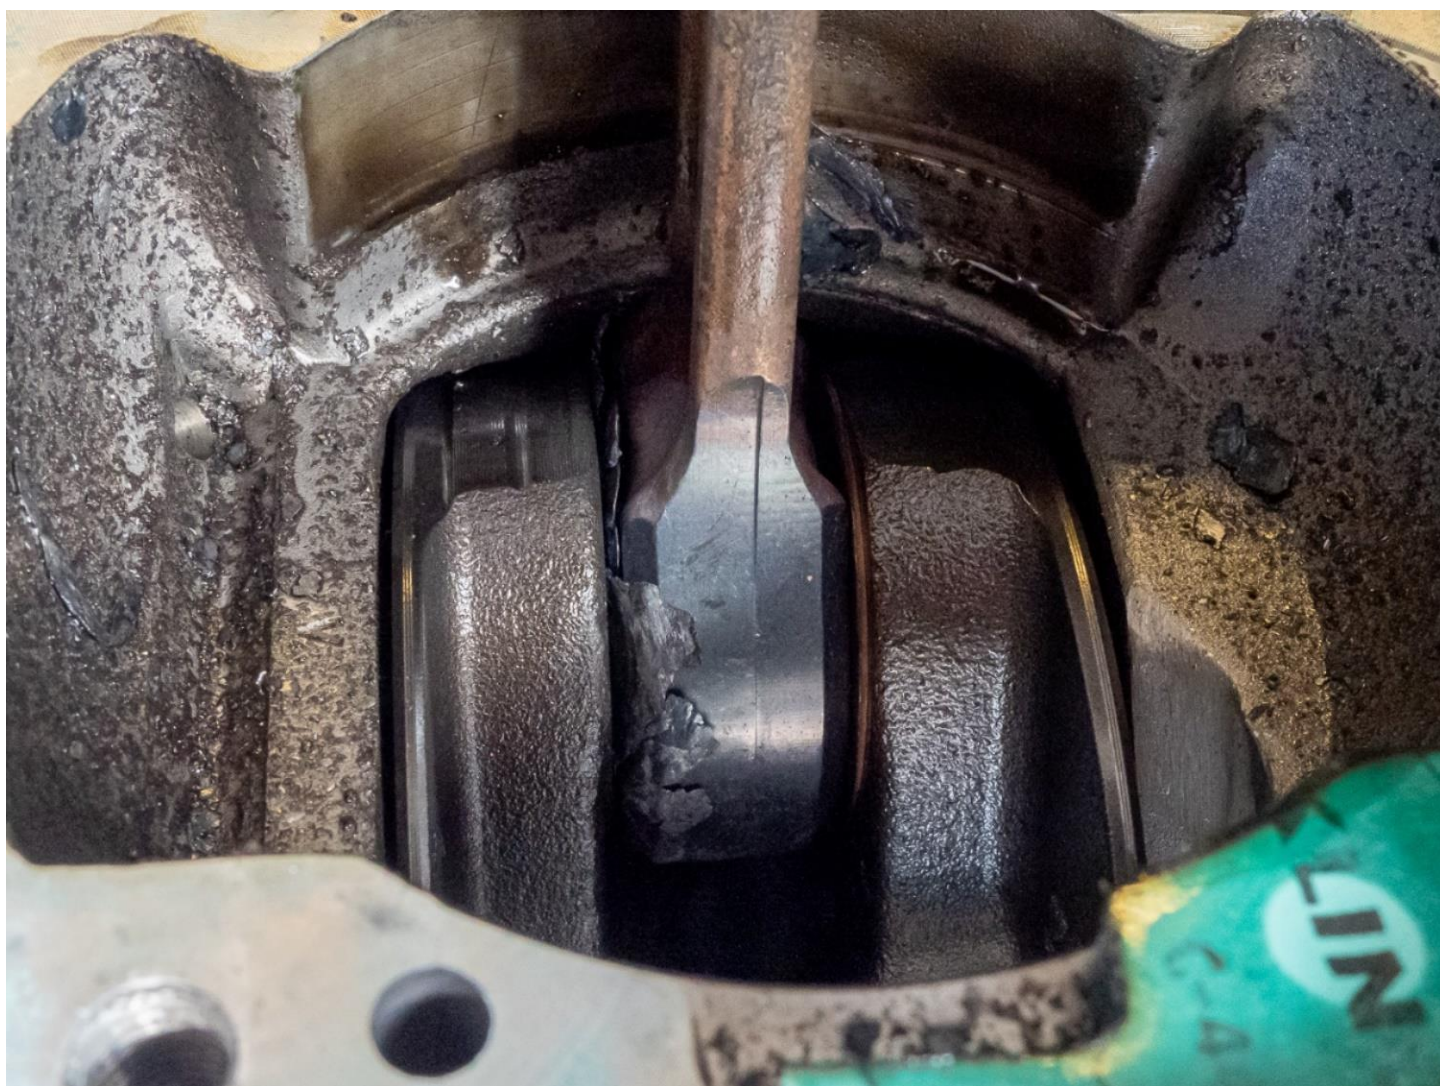
Vid undersökning av motor kunde det konstateras att motorn stannade på grund av ett havererat vevstakslager. Spån från vevstakslaget har också givit skador på ramlager och slidmatning samt kolv och cylinder mot växellåda. Den andra cylindern, vevstake visade inga skador.

Det går inte fastställa den direkta orsaken till det havererade vevstakslagret i detta fall.

Bild 1. Det havererade vevstakslagret.

Underhåll enligt MML-2 Stroke, Part no 899484. Maintenance Schedule 05-20-00

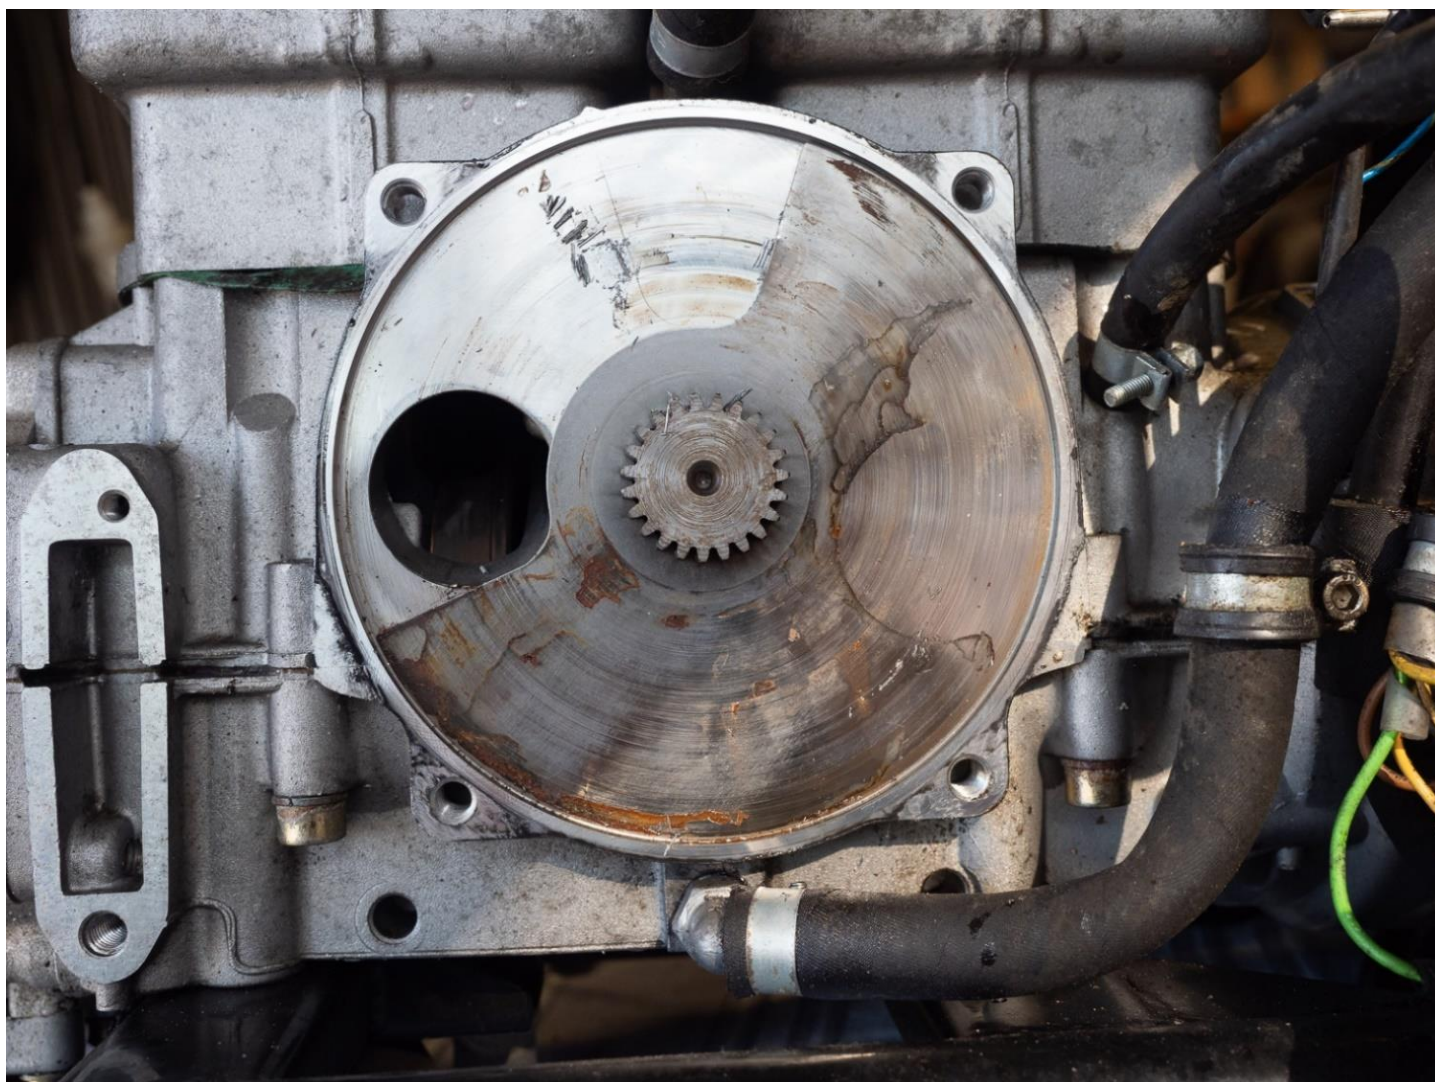
Bild 2. Slidskiva har en del ytkorrosion. Korrosion har tillkommit efter haveriet.

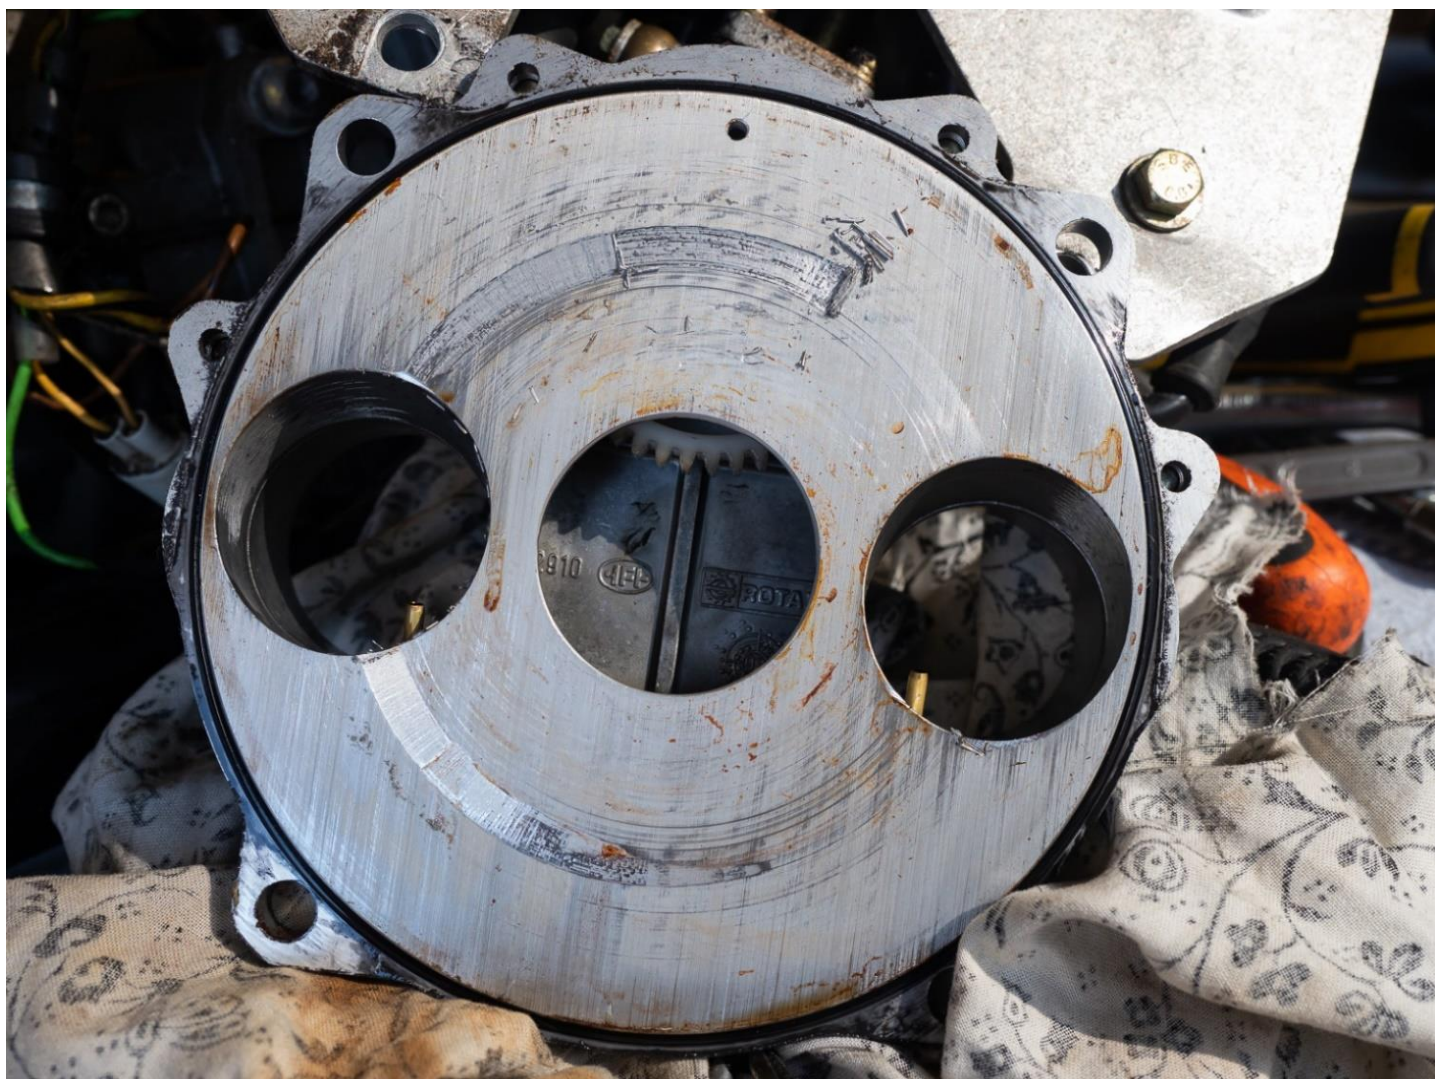
Bild 3. Spån från vevstakslagret har orsakat skador på slidskiva och hus.

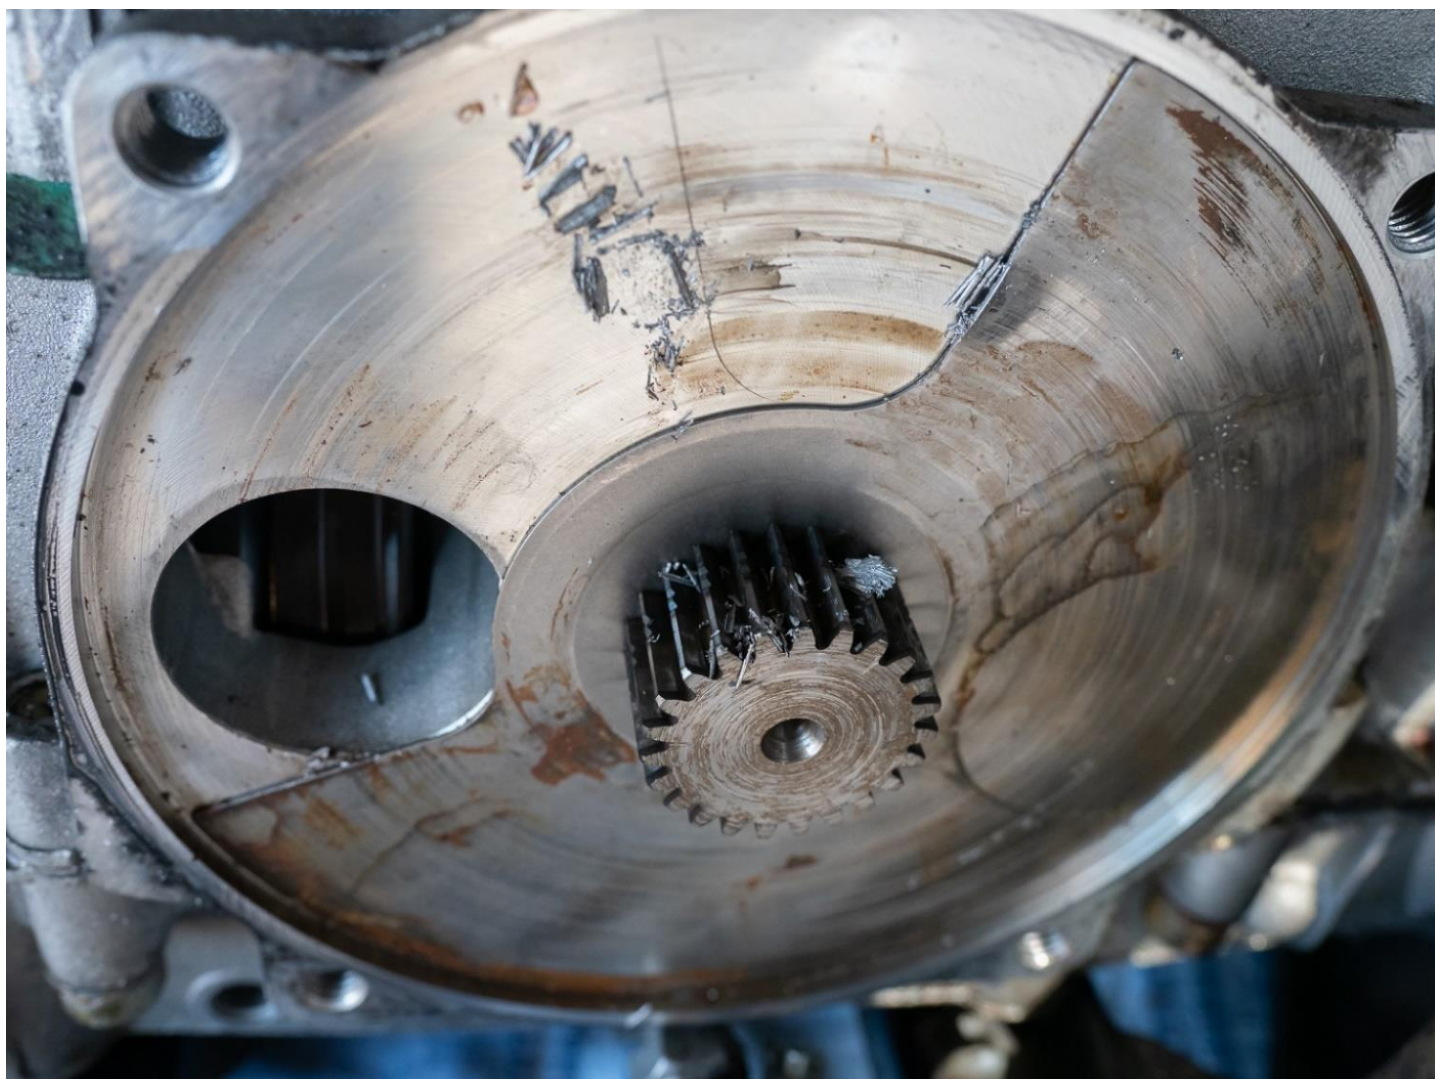
Bild 4. Skador på slidskiva.

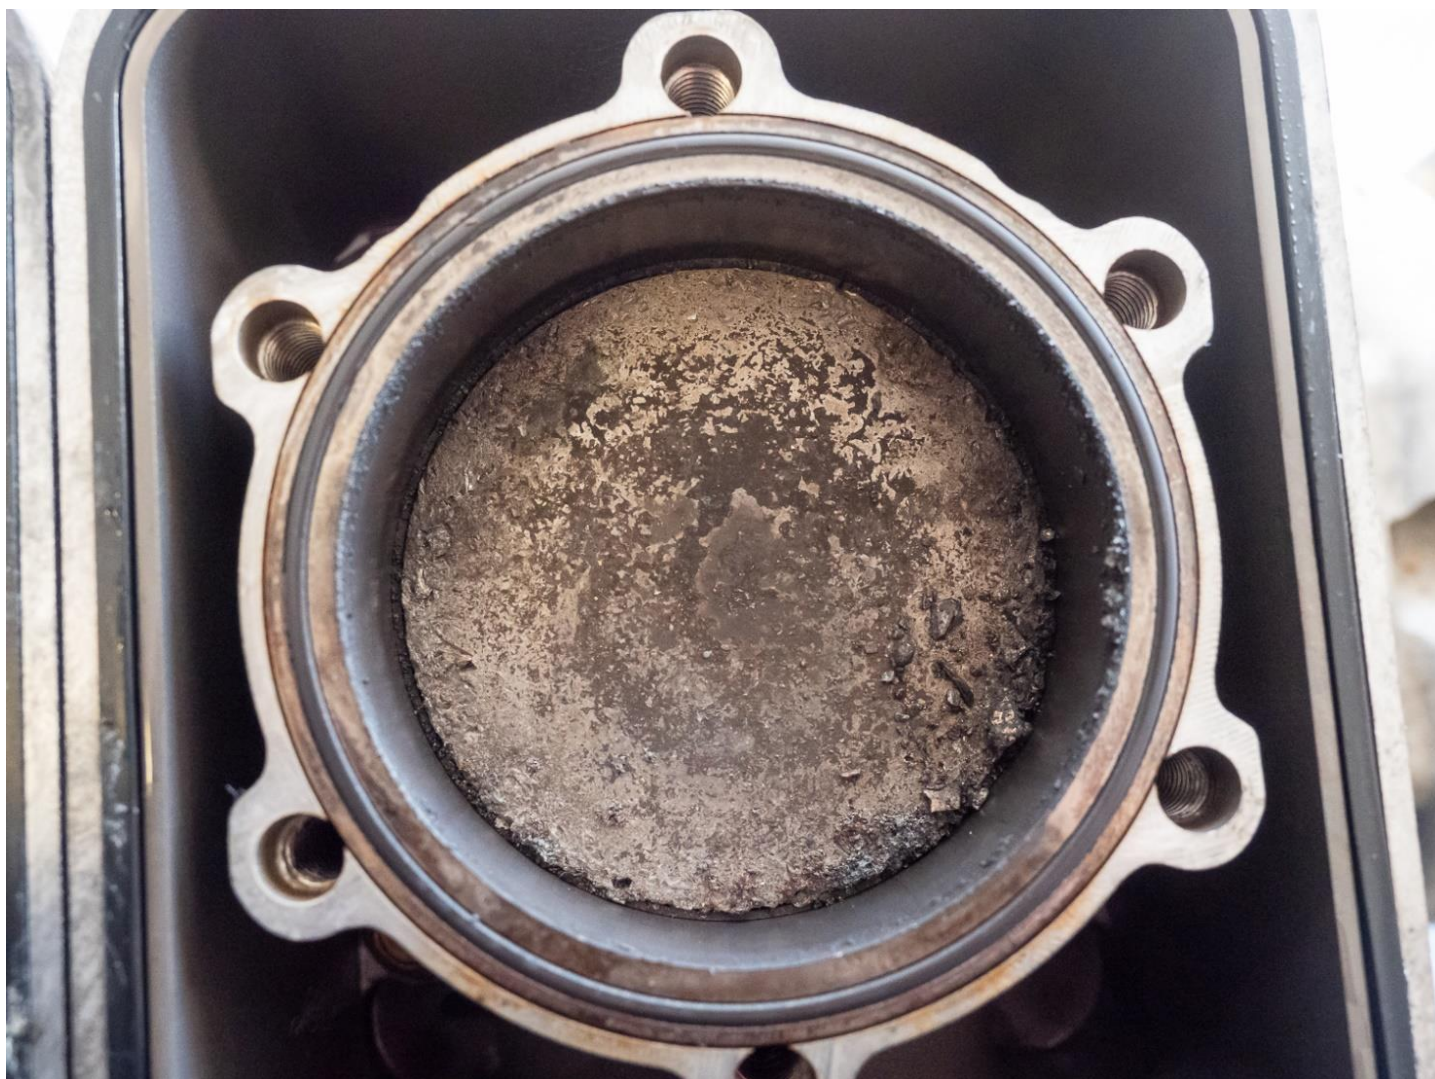
Bild 5. Spån i cylinder

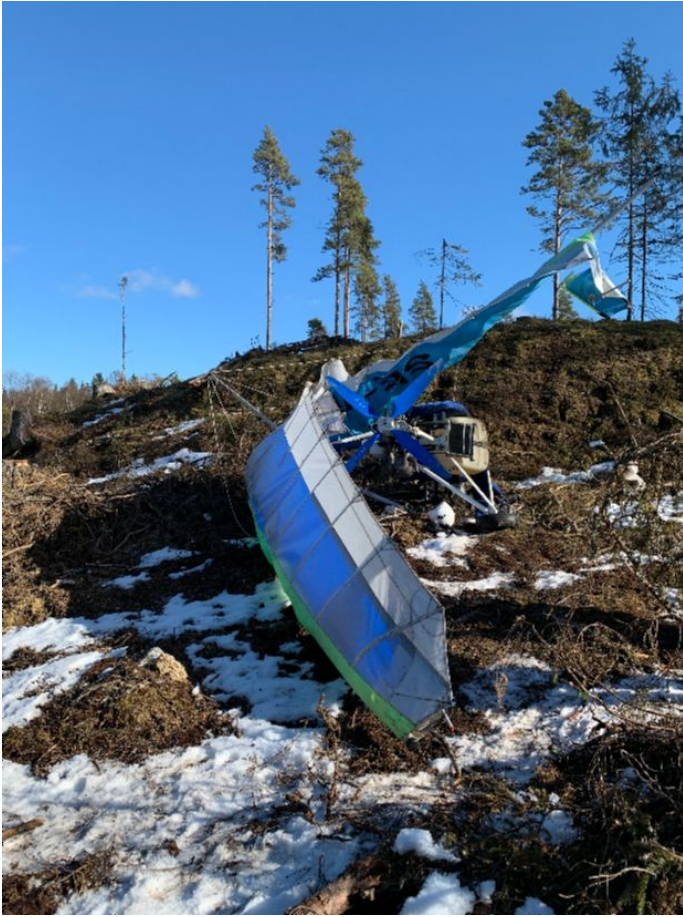
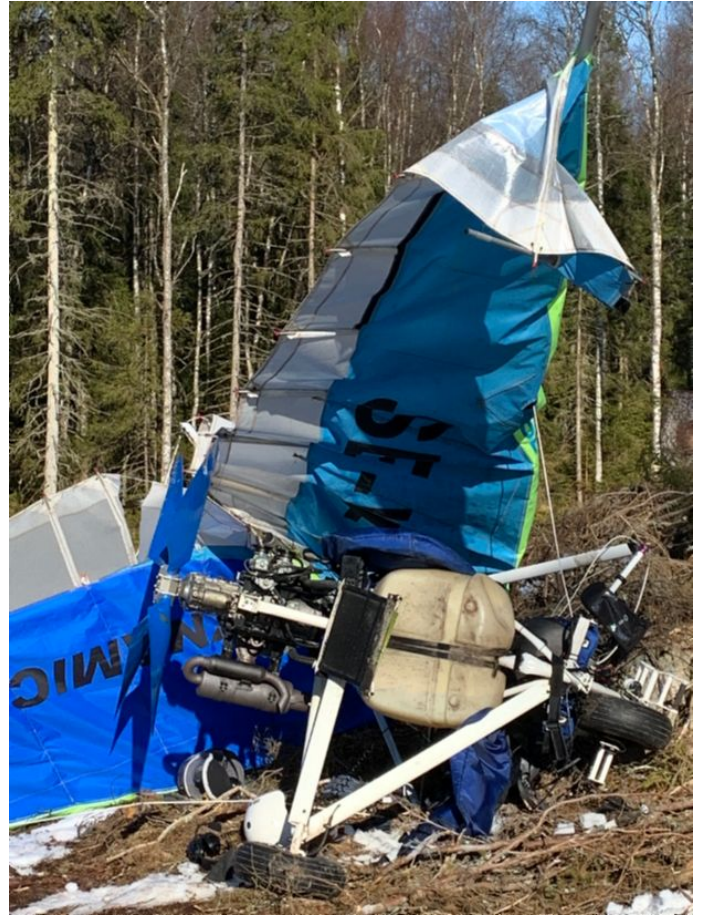
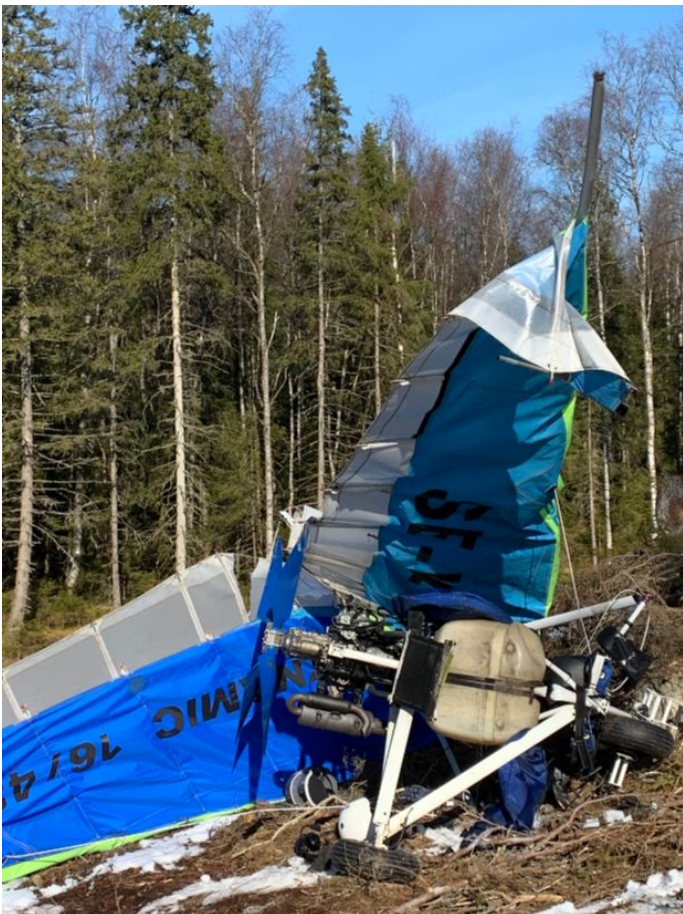
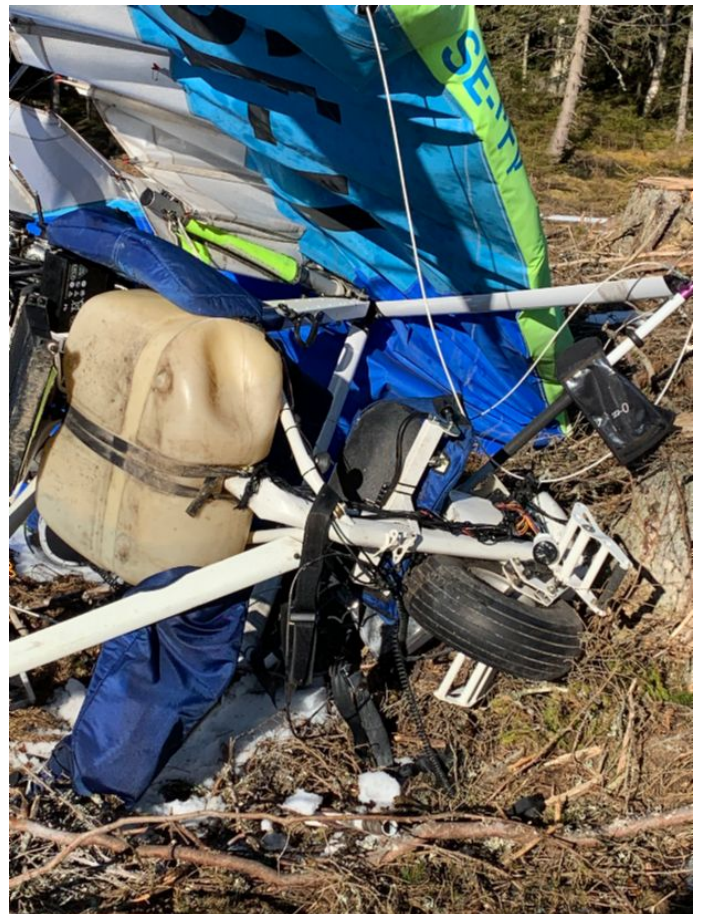
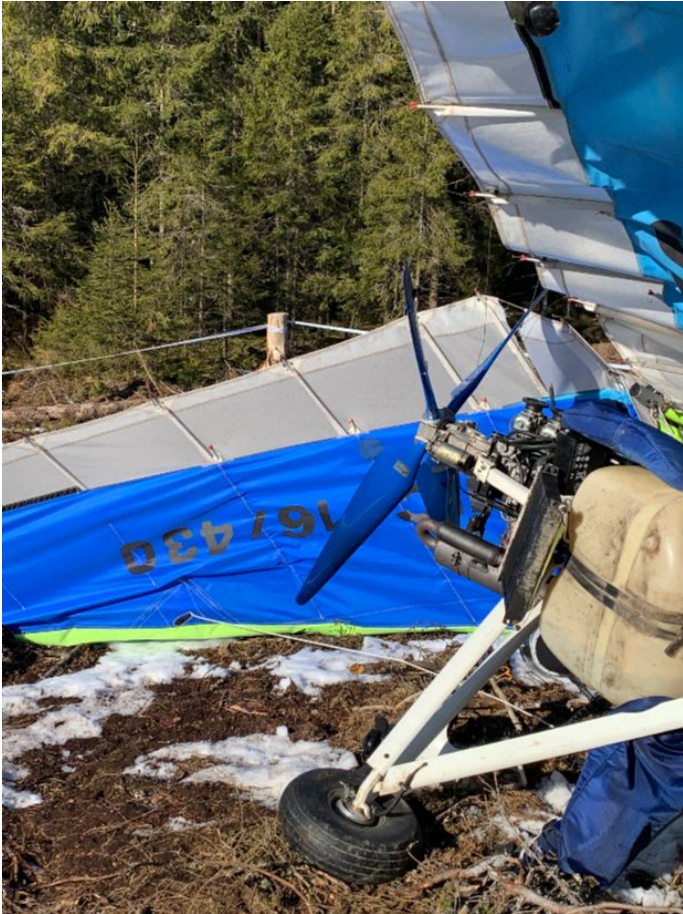
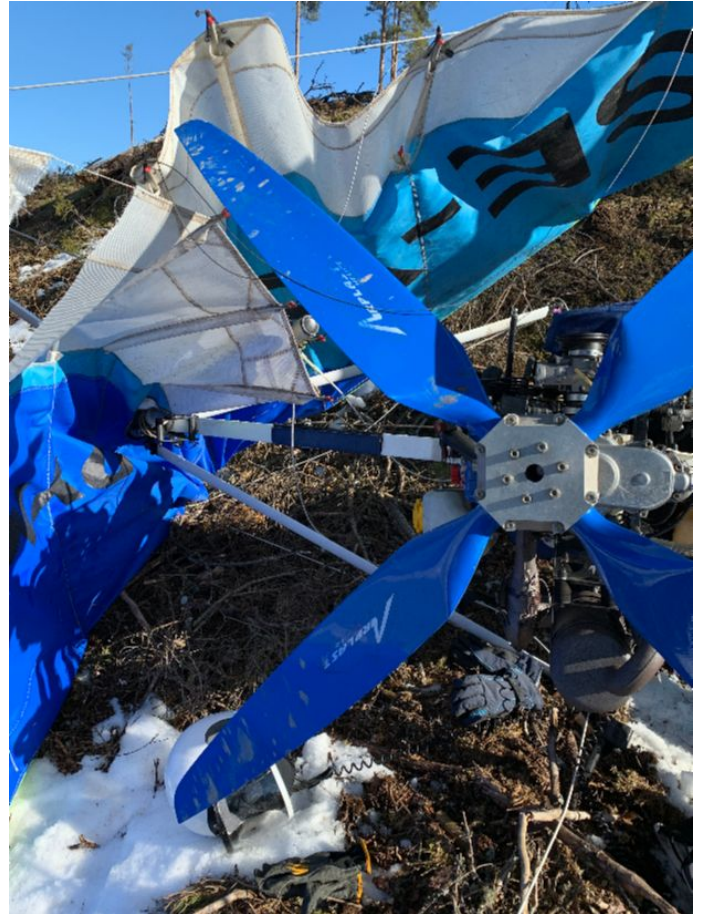
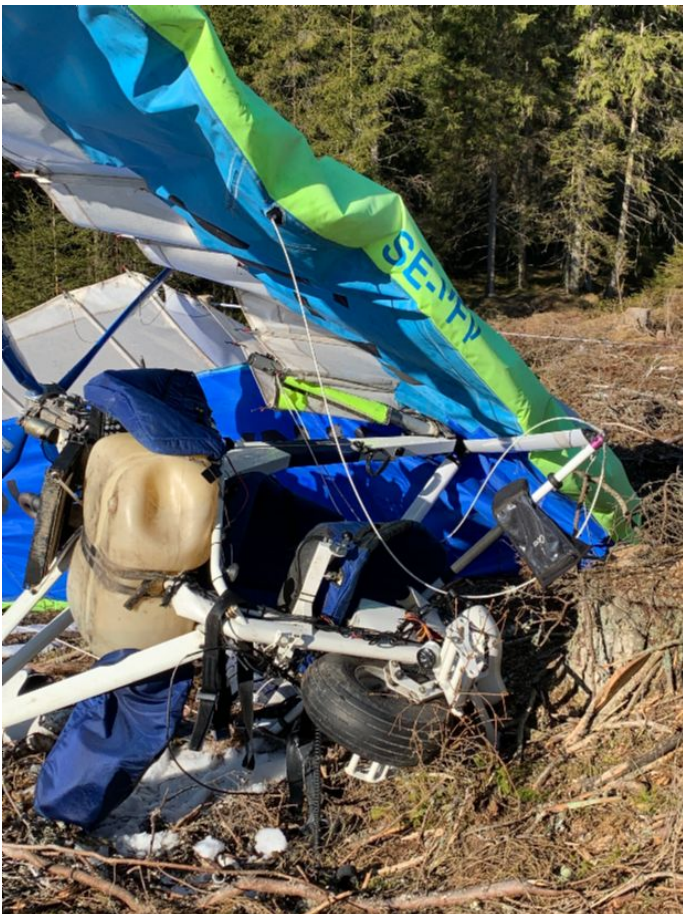
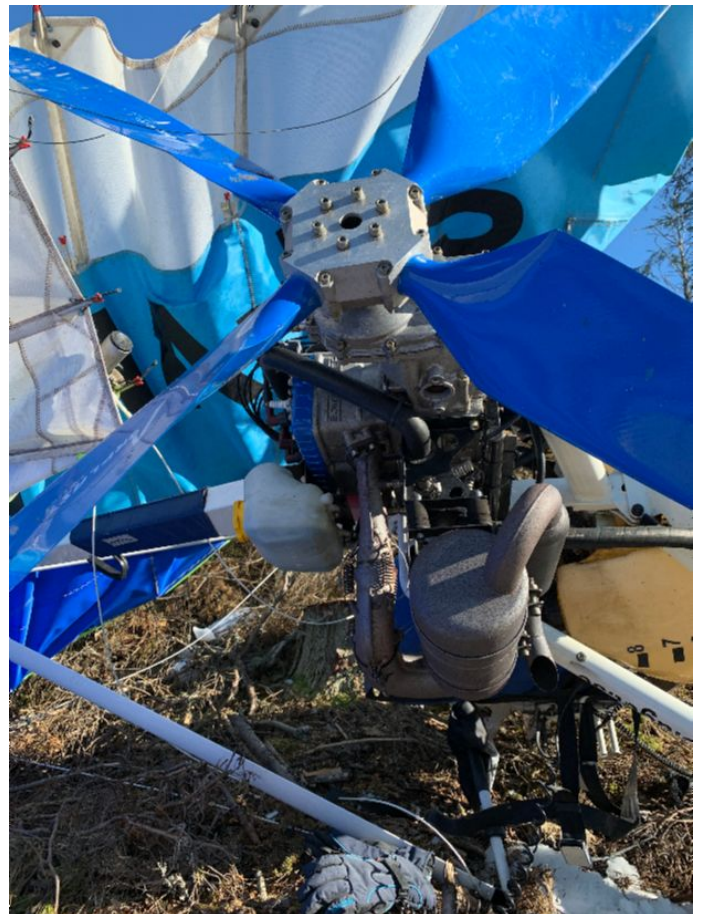
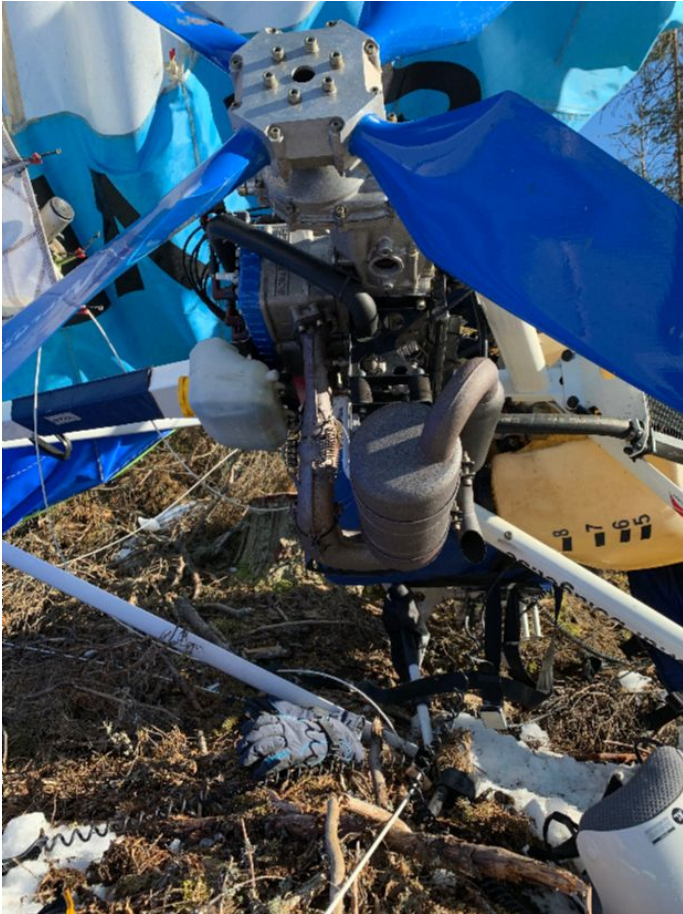
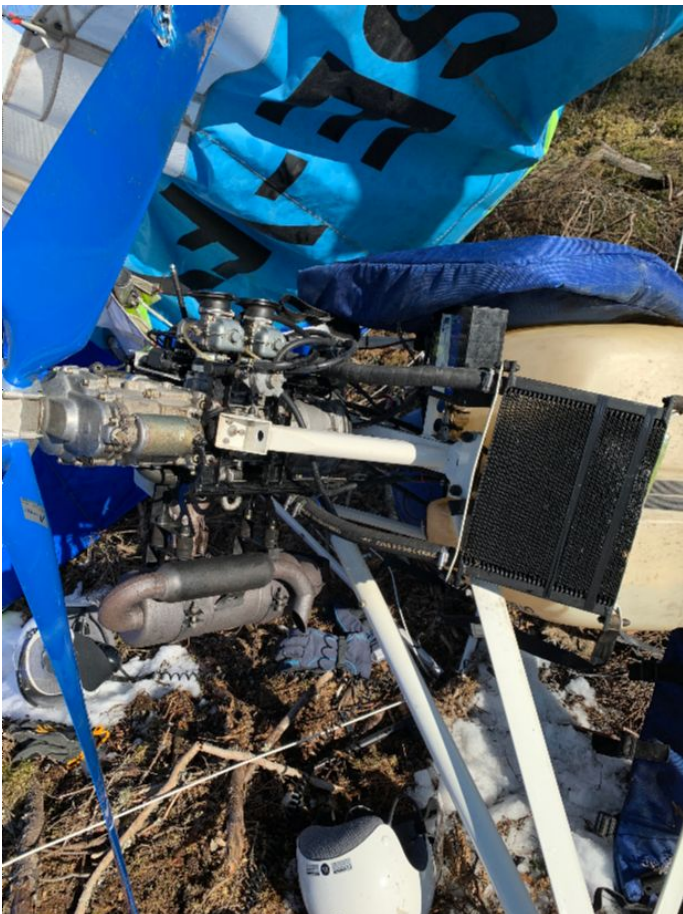
Flygplanet (en trike) totalförstördes. Triken en DTA Voyageur II var utrustad med en Rotax 582 UL DCI, mod 99, 2-cylindrig tvåtaktsmotor med separat oljesmörjning.
Flygplan och motor hade en gångtid på 532 timmar TSN tillverkat 2005.

1. Foto på drabbat ultralätt flygplan, efter det flyttats lite av räddningstjänsten.
