Motorflygkonferensen KSAK

den 5 oktober 2024

Olycka norr om Arkösund den 18 juni 2023 med flygplanet HA-BNS

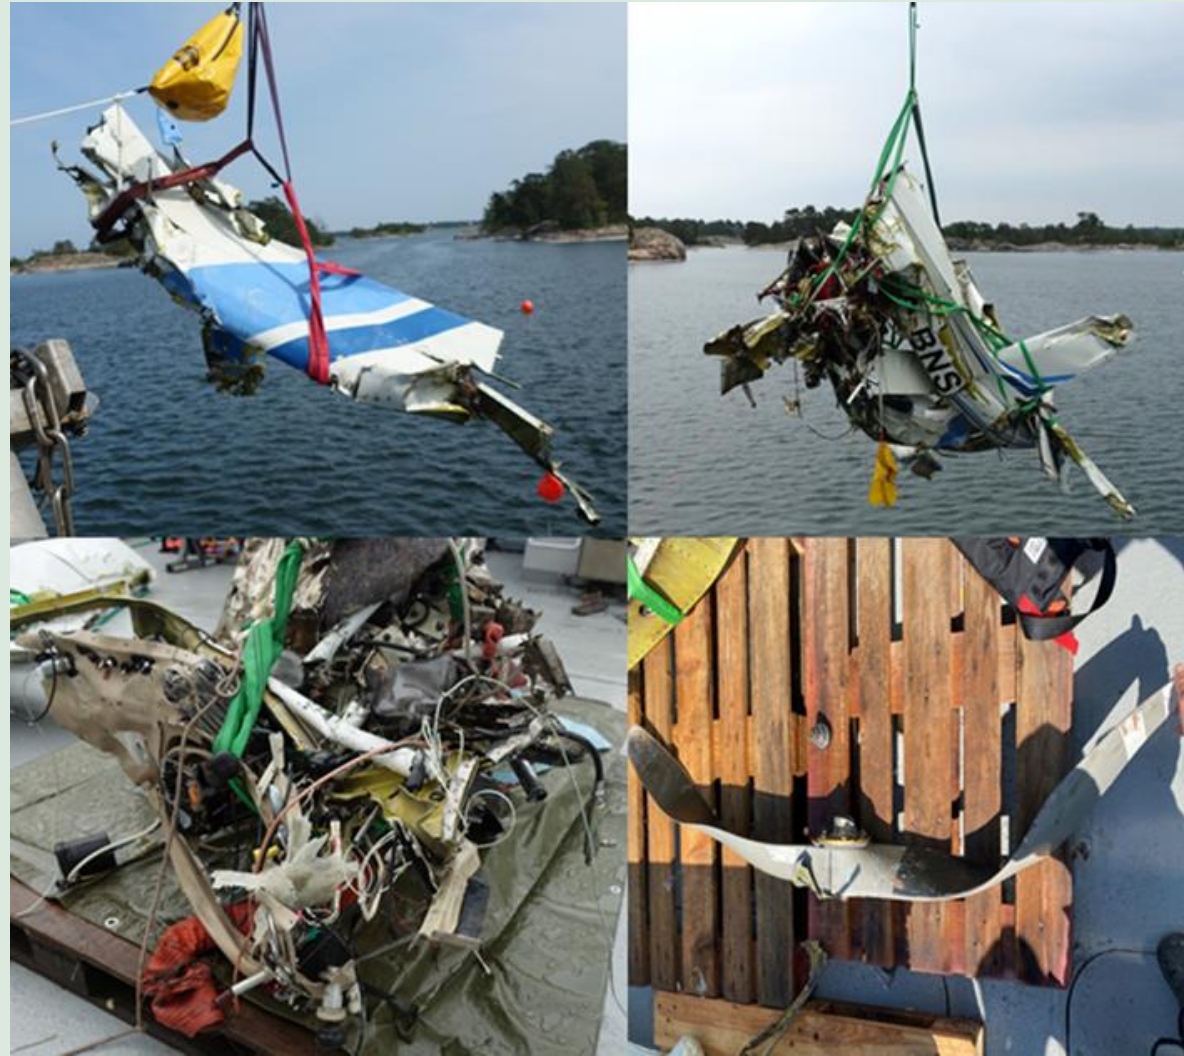
Bärgning av flygplanet

- Intervjuer har genomförts med flygledare, piloter som tidigare flugit flygplanet och flygplanets ägare.
- Flygplanet har dokumenterats på havsbotten före bärgning.
- Flygplanet har bärgats och undersökts.
- Tekniska undersökningar har utförts av flygplanet samt telefoner och iPads som fanns ombord.
- Registreringar från Luftfartsverket (LFV) och Försvarsmakten har analyserats.
- Ljudupptagningar från flygkontrolltjänsten har analyserats.
- Väderinformation har inhämtats och analyserats av SMHI.

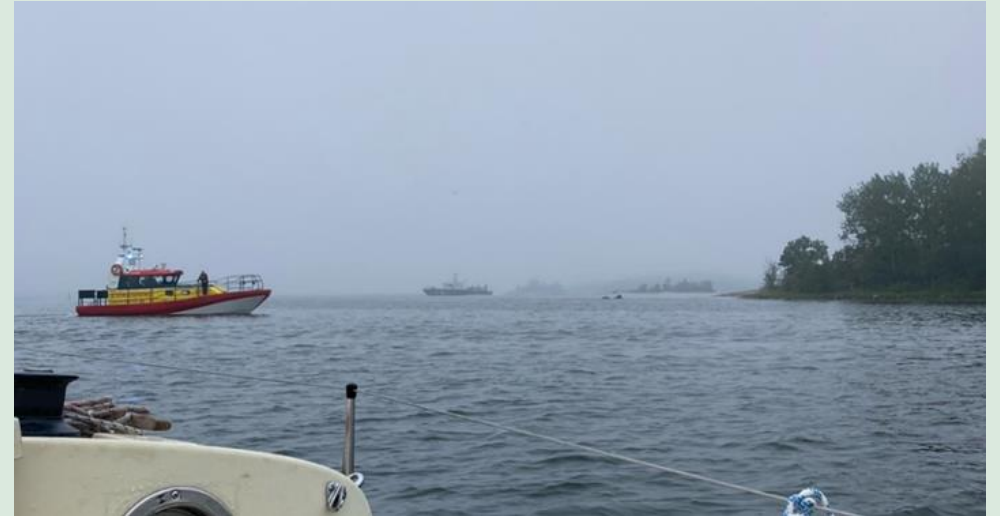
- Allt talar för att flygplanet hamnade i moln. Därmed förlorades de visuella referenserna och som följd tappade piloterna kontrollen över flygplanet.
- Nedslaget i vattnet var kraftigt och troligen inverterat i en brant vinkel mot vattenytan.
