**Olycka med flygplanet SE-MML
Borlänge kommun, Dalarnas län,
den 2024-10-12**

Rapport 1/ 2025

Rapporten färdigställd 2025-01-27

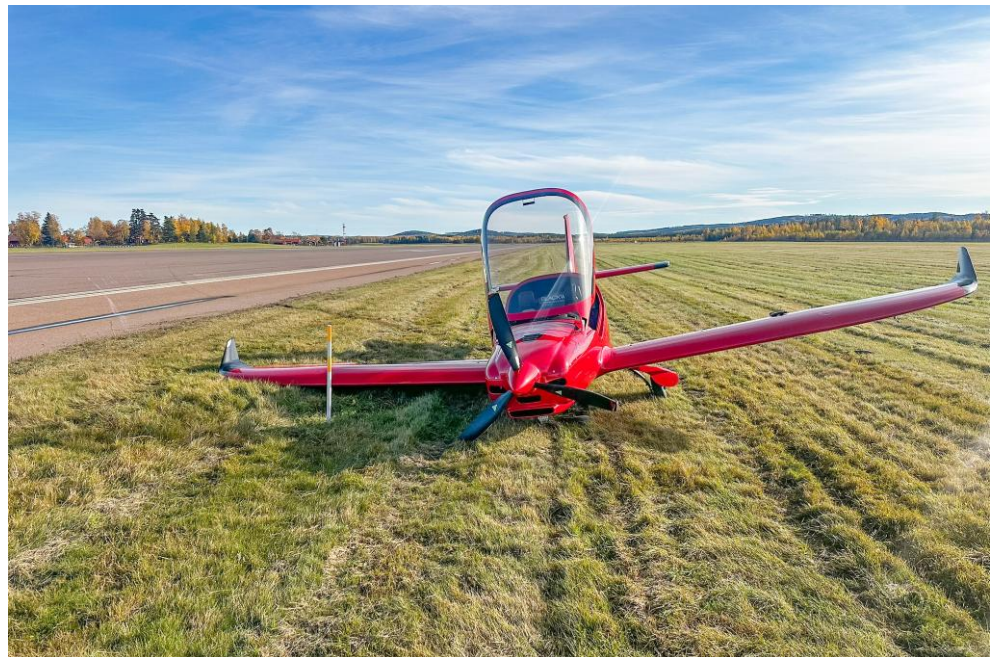
Bild 1.

Luftfartygsvraket blev stående bredvid banan med nosen i färdriktningen. Synliga skador var, knäckt noshjul, knäckt höger landningsställ, skador på vänster fälg och bromsok, avslagen klaff, skador på vingpets, skador på landningsställsluckor och skador på propeller.

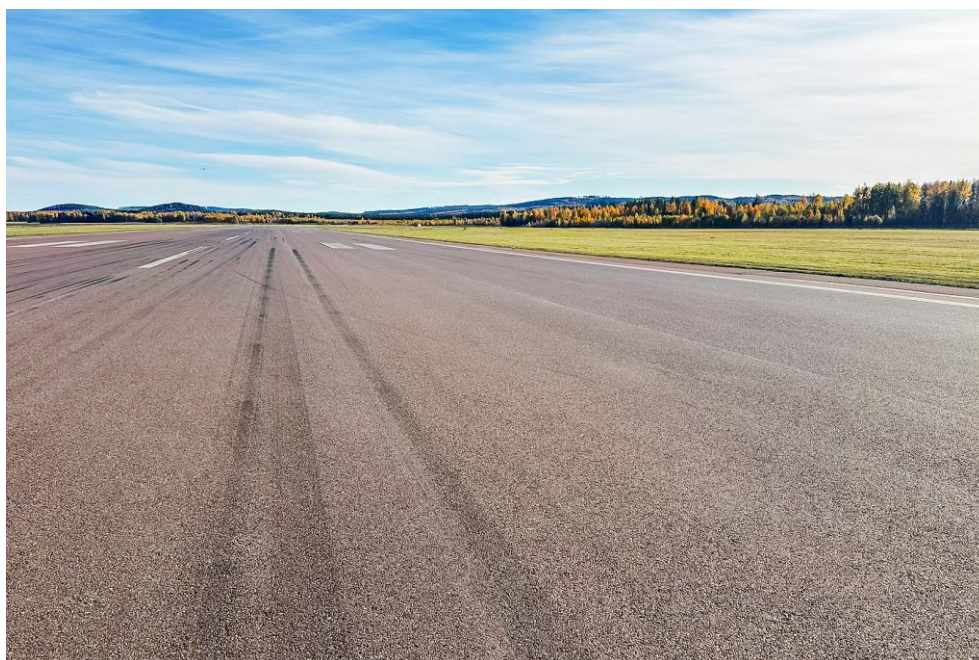
Bild 3. Svagt snett över bilden syns spår från däcken vid den kraftiga vänstergiren. Om det är för att bromsar är ansatta eller bara av krängning är svårt att avgöra.

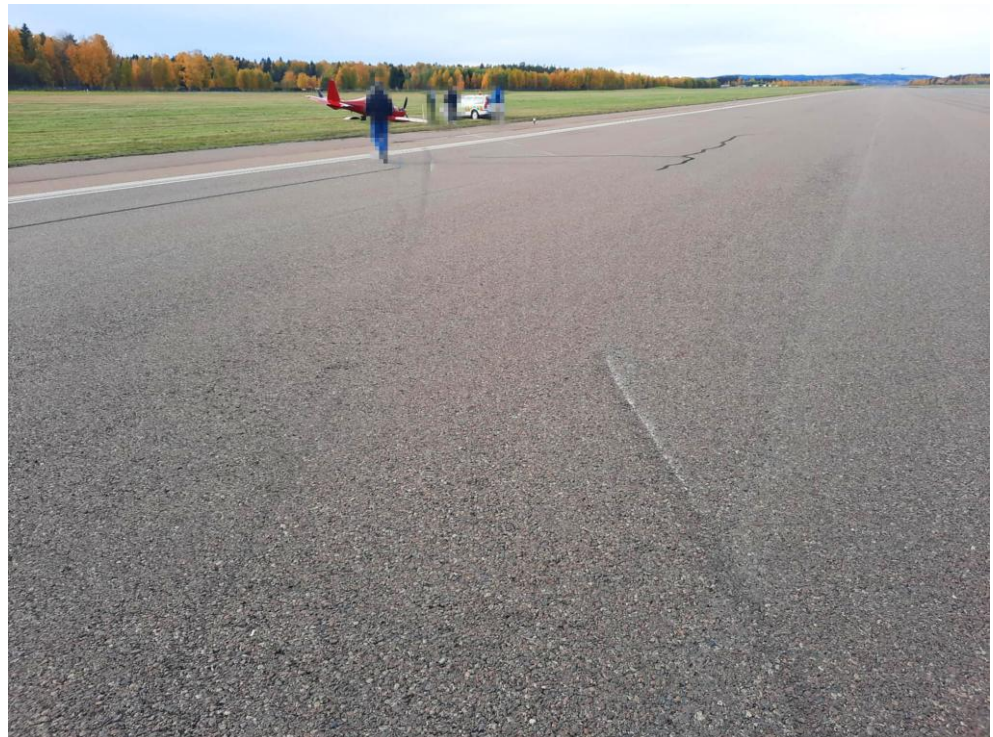
Bild 4. Spår från landningsställ. Här har landningsställen vikt sig.

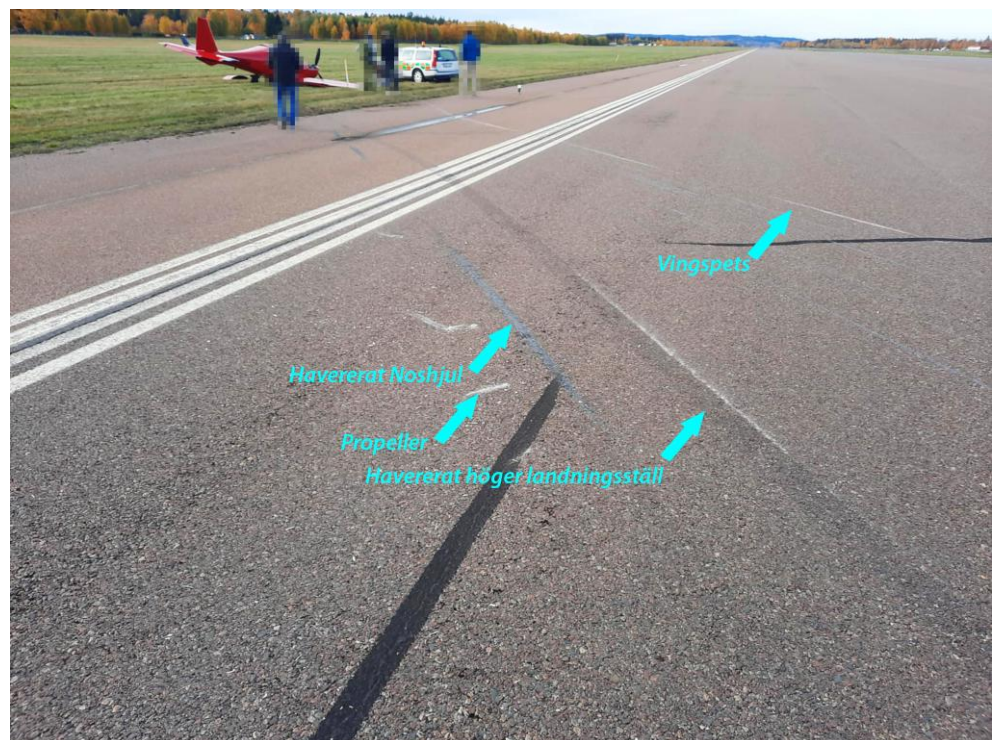
Bild 5. Märken från propeller, noshjul, H landställ och vinge. Finns även ränder från gångjärnen till klaffen.

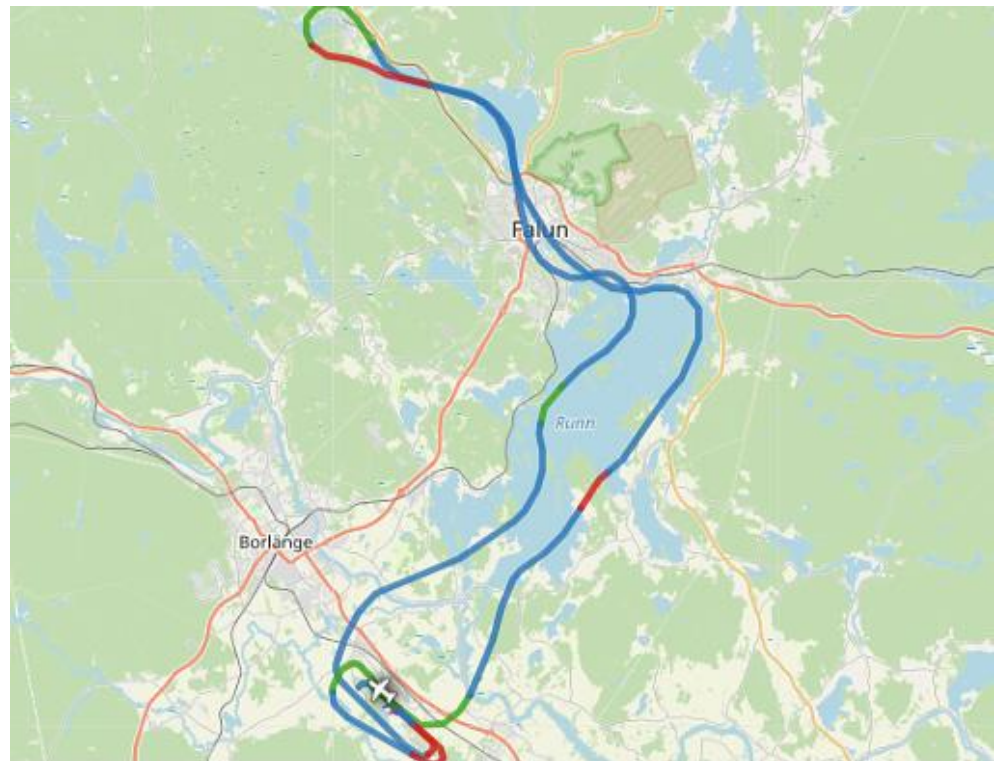
Olycka inträffade på bana 32 ESSD, 493 ft AMSL, lördagen den 2024-10-12 kl. 13:10 i dagsljus. Flygningen var en skolflygning. Flygplanet startade bana 14 och skulle göra en flygning ut över sjön Runn, Falun, Grycksbo och sedan tillbaka till Borlänge ESSD där studs och gå skulle övas. Se bild 6.

Bild 6. Hela flygningen. Blå färg=planflykt. Röd färg=plané. Grön färg=stigning.

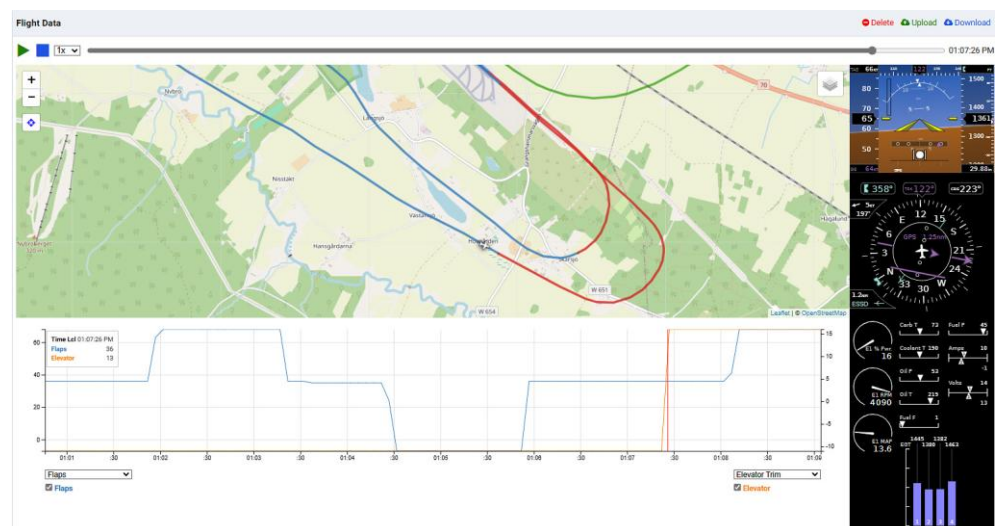
I slutet av medvindsbenet för andra studsens ansattes första klaffläget, steg ett, och flygplanet trimmades helt till lägsta fart. På basen ansattes andra klaffläge, steg två, fart 65 knop och landningsställen ut.

Bild 7. Slutet av medvind och flygplanet trimmas helt för lägsta fart. Det vertikala strecket i grafen är synkroniserat med bilden.

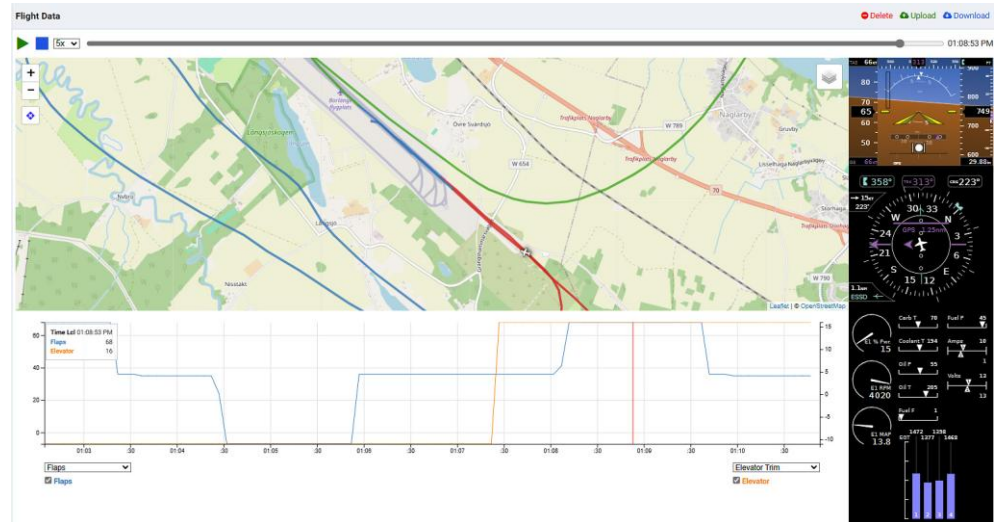
I början av finalen på ca 1000 f AMSL var vinden 223/15 som sedan avtog närmare marken. Finalen var stabil med ren flygning. Sättning och utrullning skedde utan problem, ingen tendens till gir i utrullningen. Klaffen ställdes om till startposition, steg ett.

Bild 8. Flygplanet på final med ren flygning och vindupphållning.

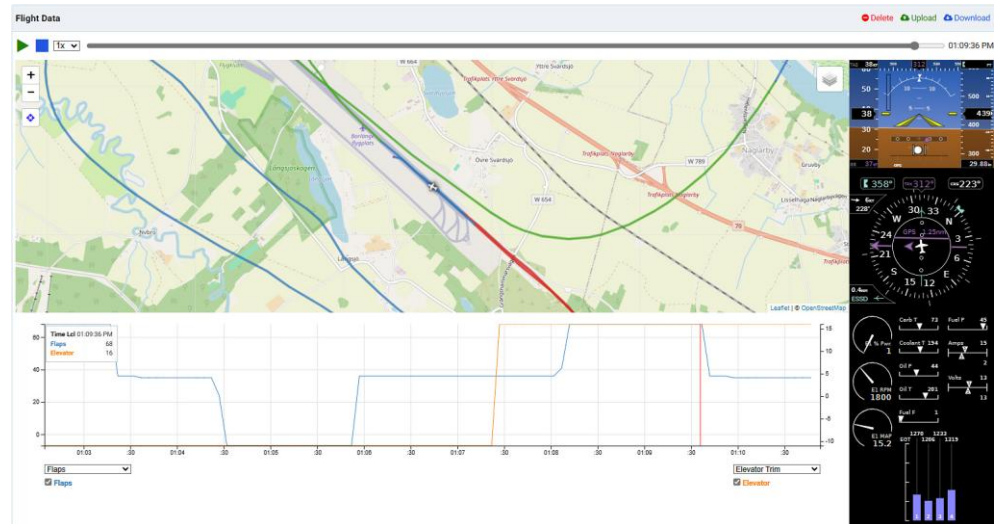
Bild 9. Utrullning efter sättnig. Motor på tomgång. Kulan i mitten.

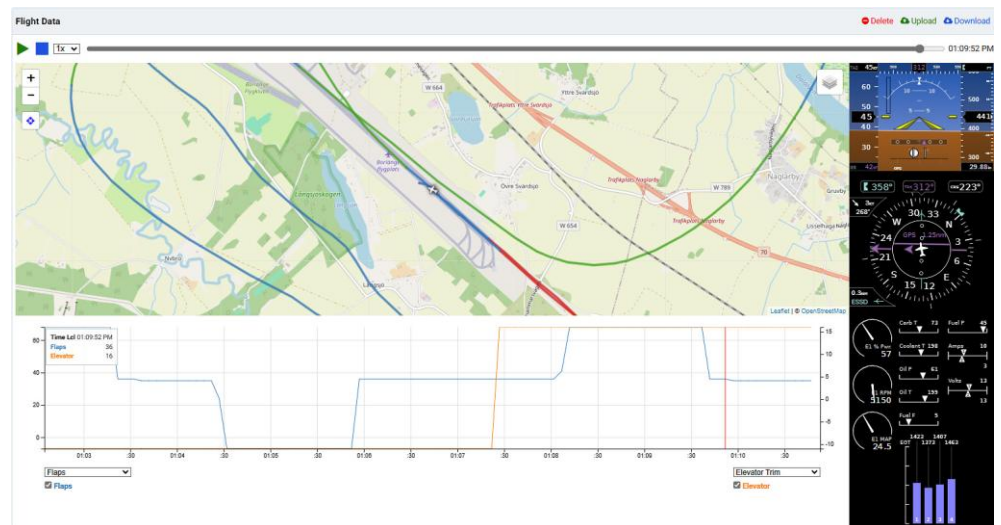
Under utrullningen kom en fågel snett från höger. Eleven styrde flygplanet lite åt vänster eventuellt med lätt inbromsning. När fågeln inte längre utgjorde något hot gjordes pådrag med 5150 RPM. Både elev och lärare glömde att trimma flygplanet neutralt innan pådraget.

Pådraget skedde med flygplanet trimmat för lägsta fart.

Bild 10. Pådrag med 5150 RPM.

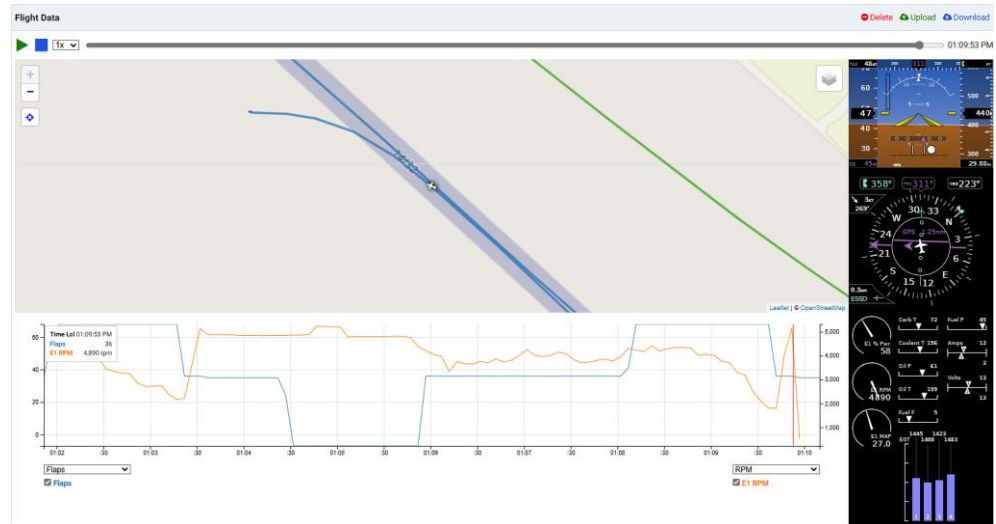
Efter att farten under rullsträckan stigit från ca. 35 knop till 47 knop (lättningsfart) fick flygplanet en mycket kraftig gir åt vänster. I samma stund drog läraren av gasen. Flygplanet fortsatte med en mycket snäv gir med en vinkel på 70°-80° mot banans riktning och med ett mycket hastigt förlopp.

Bild 11. Läraren har påbörjat avdrag samtidigt som gir åt vänster börjar.

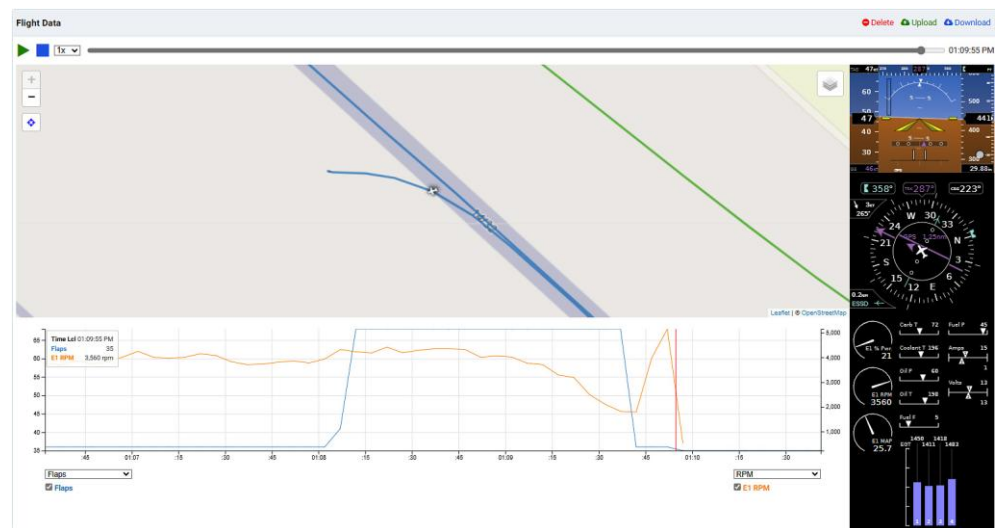
Vid den kraftiga giren vek noshjulet sig 90° åt vänster. Propellern slog då i asfaltbanan och spetsarna skadades ca. 10 cm in på bladen.

Staget som faller ut och in landningsstället på höger sida brast av sidokrafterna så att höger landställ fälldes in och släpade sedan i asfalten. När landstället fälldes in gick höger vinge ned i asfaltbanan och fästena till klaffen slets bort samt vingspetsen släpade i asfaltbanan.

Bild 12. Här kasar flygplanet av banan med vikt noshjul och infällt H-landningsställ.

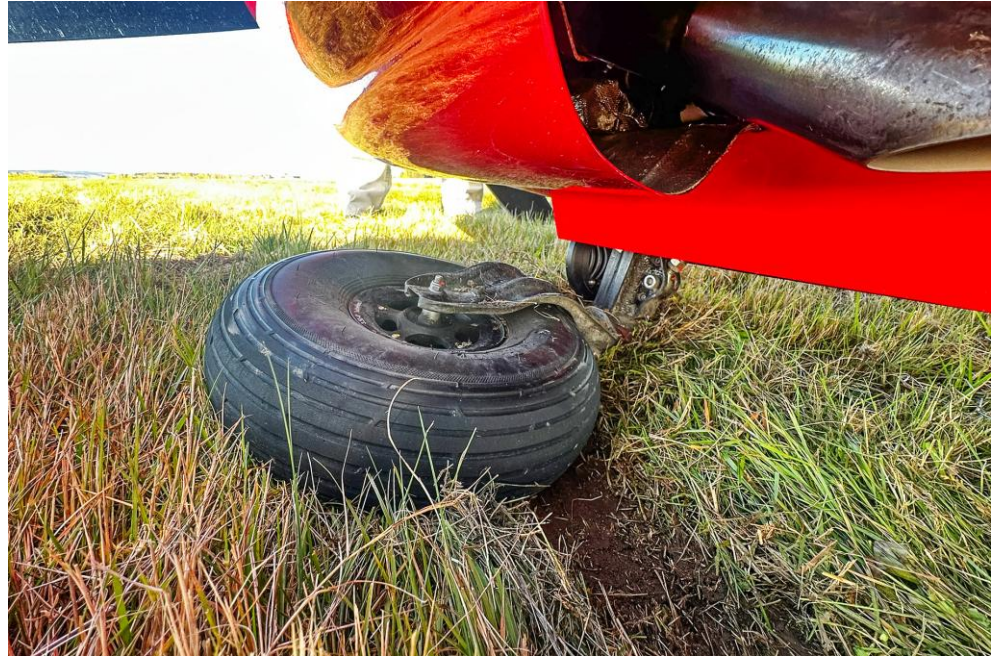
Bild 13. Noshjulet

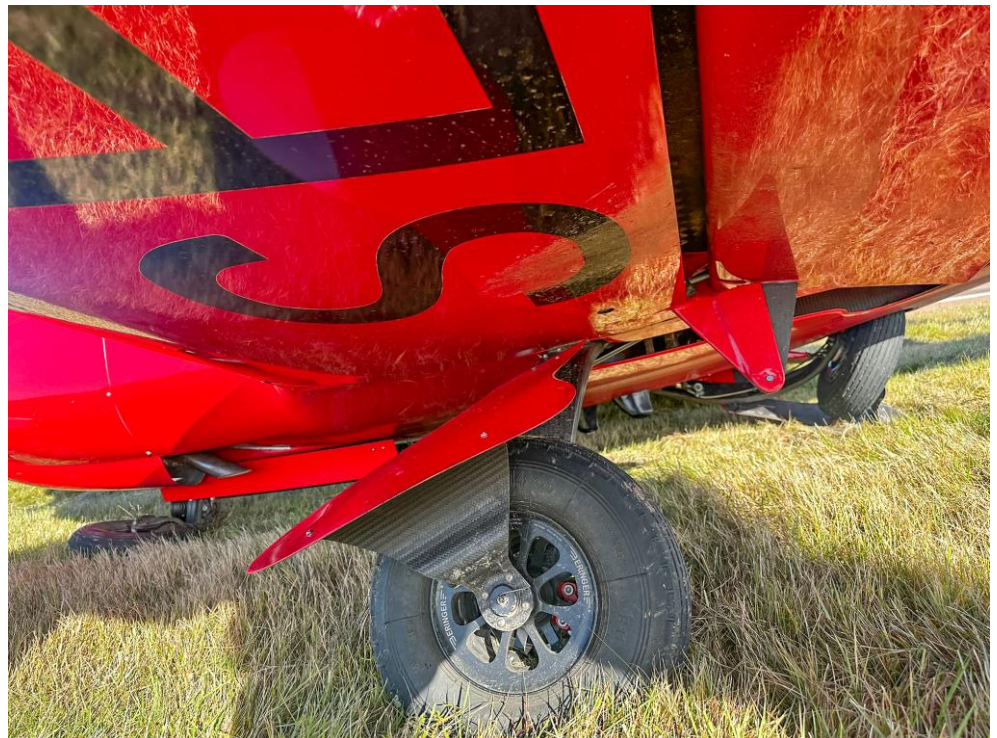
Vänster landställ sträcktes ut så mycket att insidan av hjulfälgen och bromsoket fick skrapskador från asfaltbanan.

Bild 14. Landningsställen.

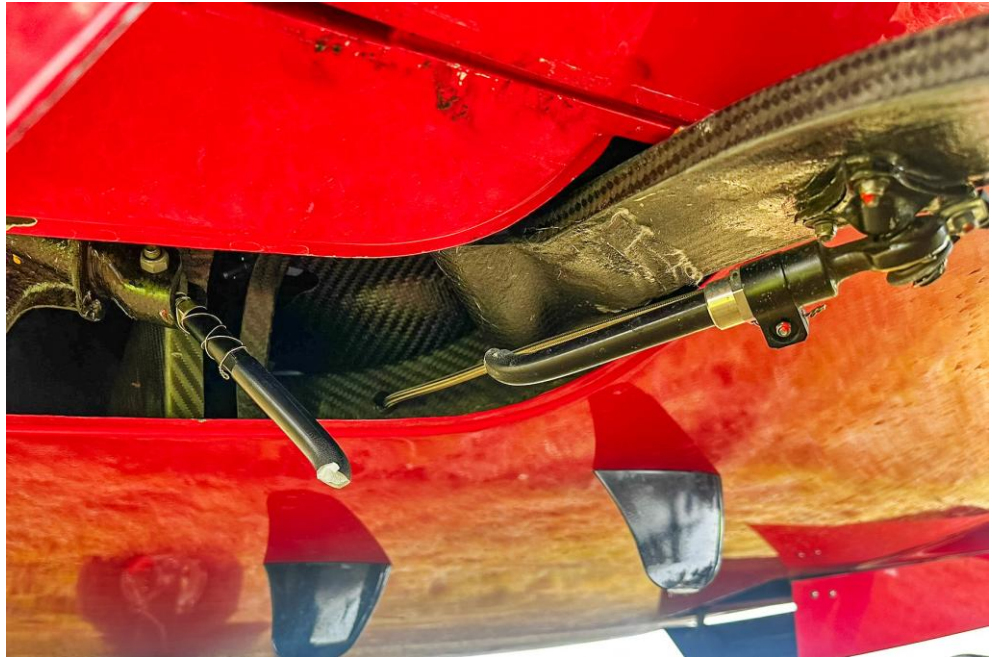
Staget på höger landningsställ som faller in och ut landningsstället (push-rod) har först böjts uppåt i ca. 100° vinkel innan det brast av belastningen.

Kraften som orsakat att staget böjts och brustit har kommit från ca. 45° vinkel i förhållande till längdaxel på flygplanet.

Staget som faller in och ut landningsstället är konstruerat och testat för att klara en belastning på 1800kg.

Enligt tillverkaren testresultat för staget har man kunnat visa högsta belastning på 265 kg under utprovning med kraftiga inbromsningar.

Bild 15. Staget (push-rod) som fäller in och ut landningsstället. Först har det böjts uppåt ca 100° innan det brast.

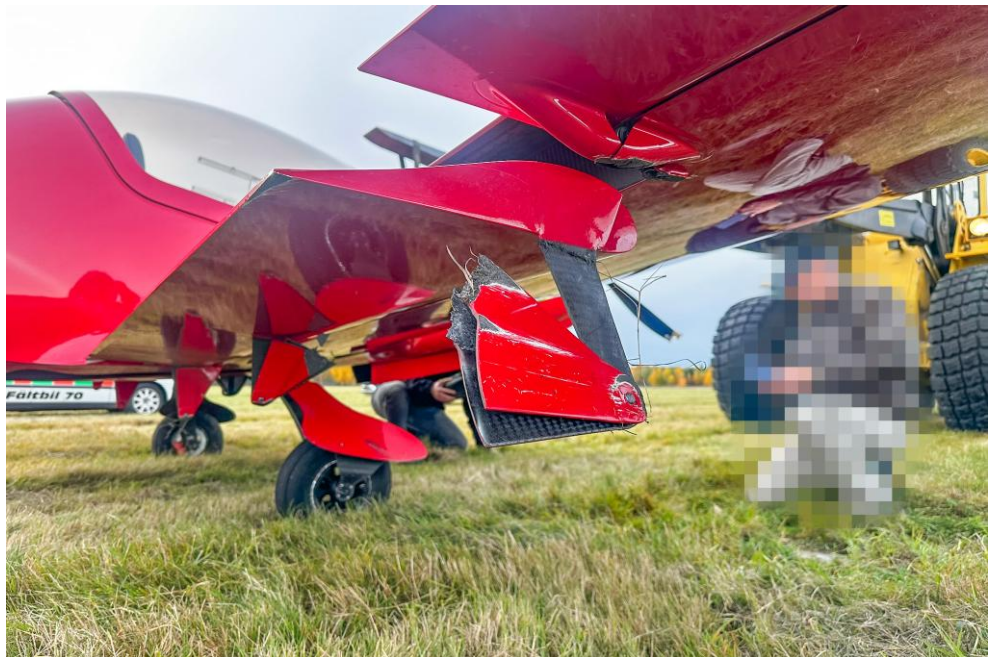
Bild 16. Skador klaff. Här lyfts flygplan inför bortforsling från haveriplatsen.

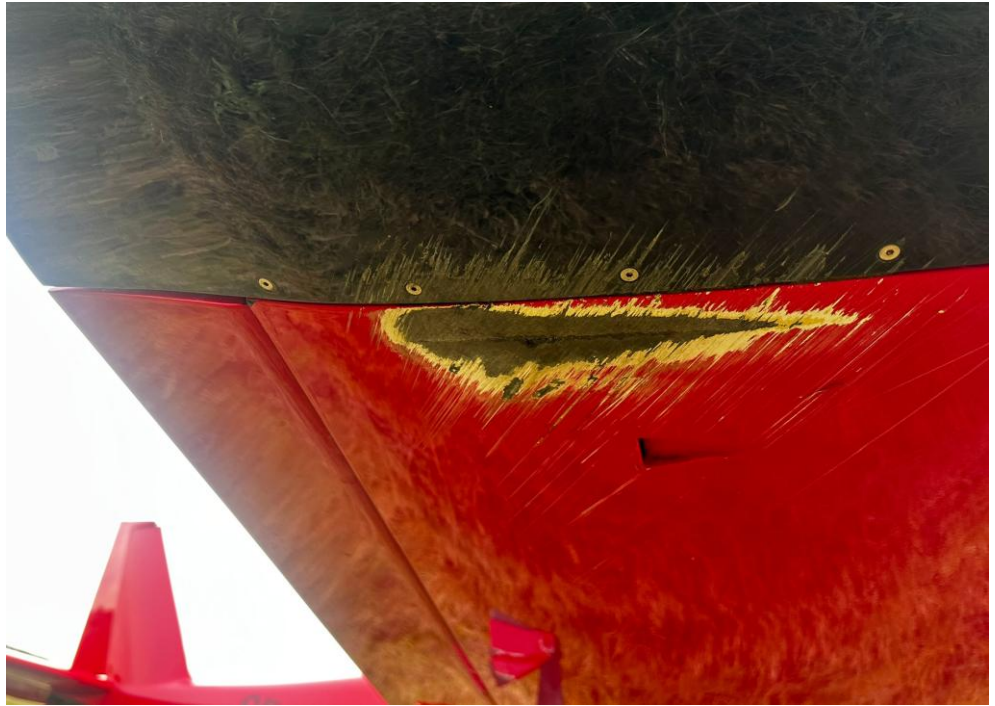
Bild 17. Höger vingpets.

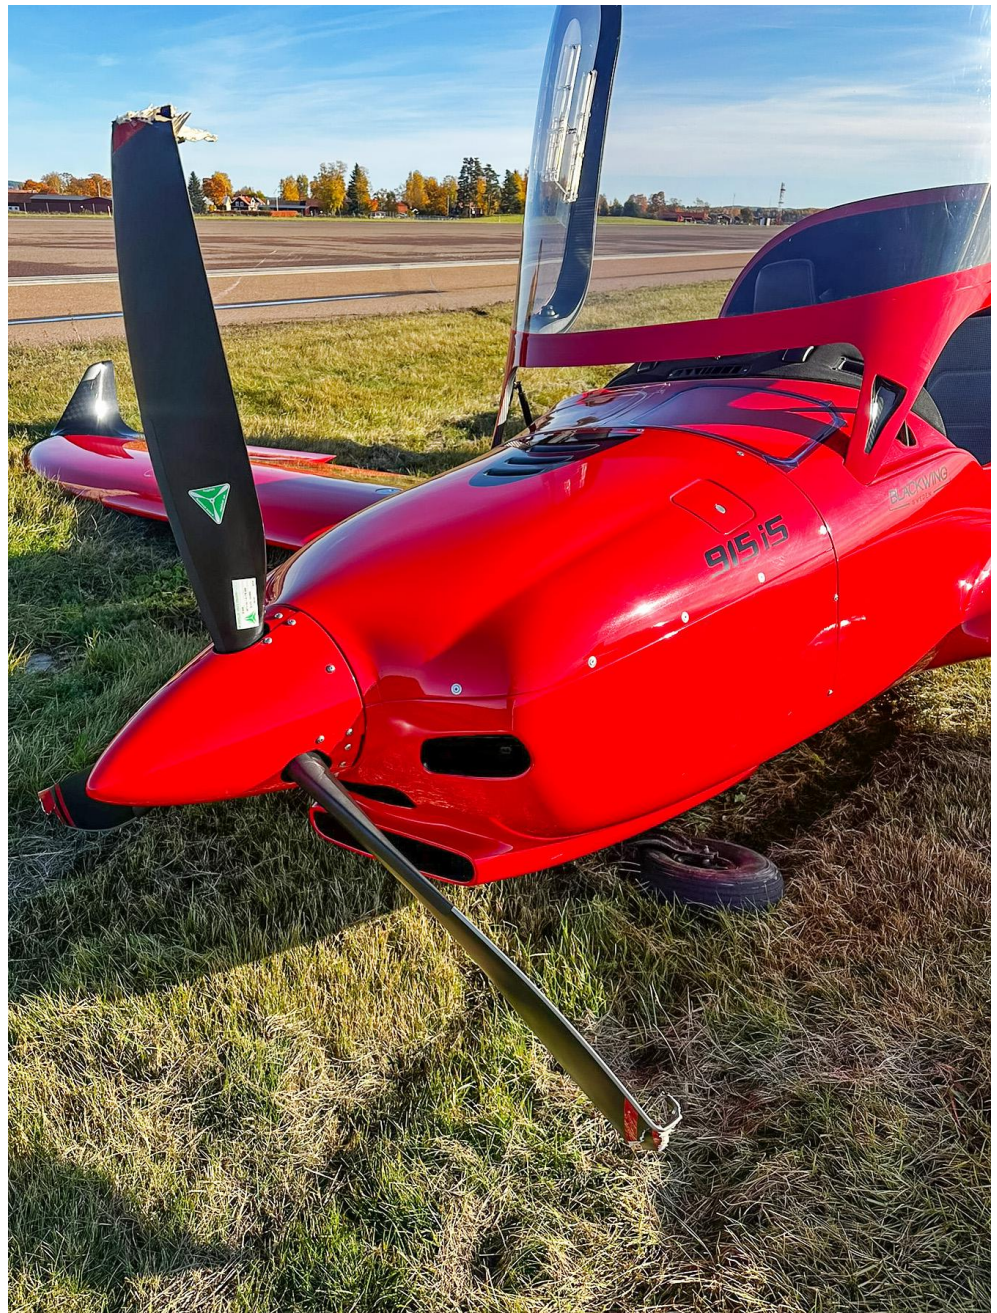
Bild 18. Skador på propeller. När rapporten skrivs har motorn redan genomgått en shock-kontroll.

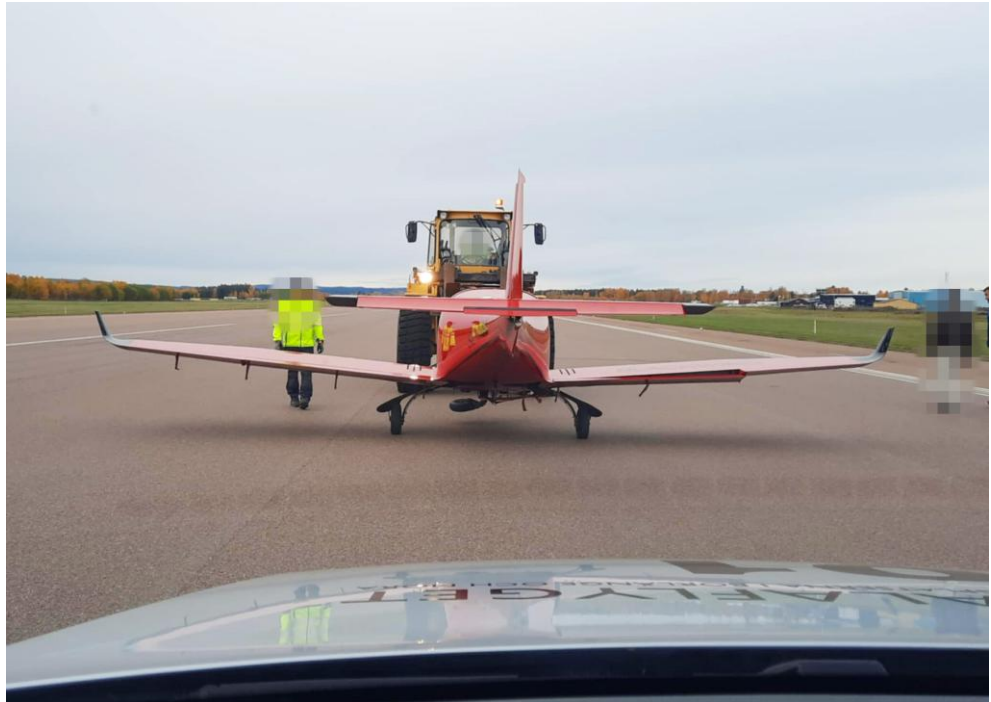
Bild 19 Höger landningsställ är fixerat med spännband under transporten. Traktorns gafflar lyfter nosen med sling i motorfästet.
